大規模修繕工事施工完了報告書

エスペランス・ヴィラ

平成 26 年 2 月 グローバル・パートナーズ 株式会社

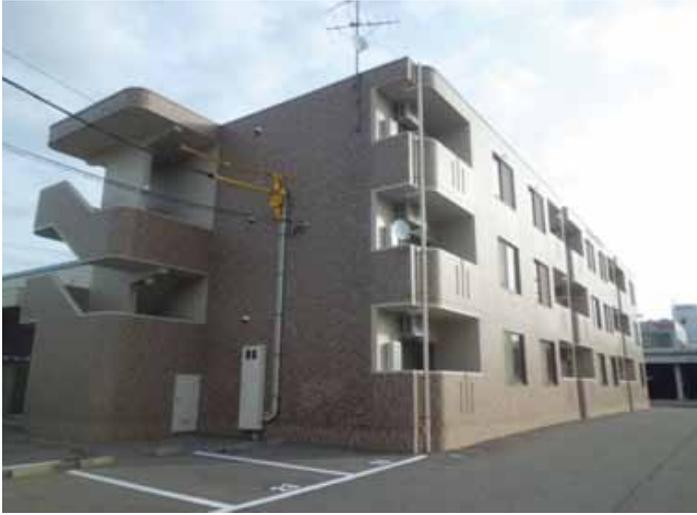
No.1

面方位	南西面
階高	
通り番号	
部位・部材	全景
状況説明	
完成

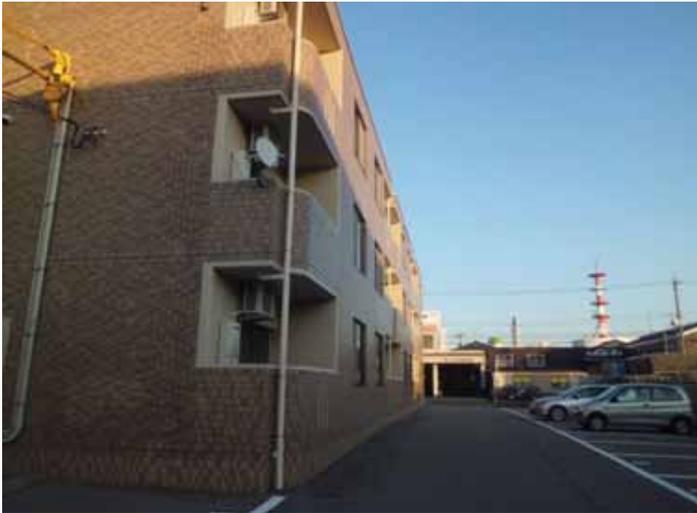
No.2

面方位	南面
階高	
通り番号	
部位・部材	全景
状況説明	
完成

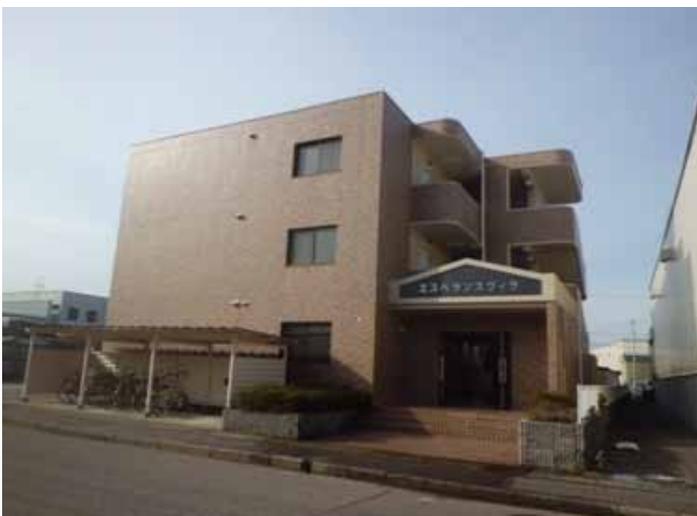
No.3

面方位	東面
階高	
通り番号	
部位・部材	全景
状況説明	
完成

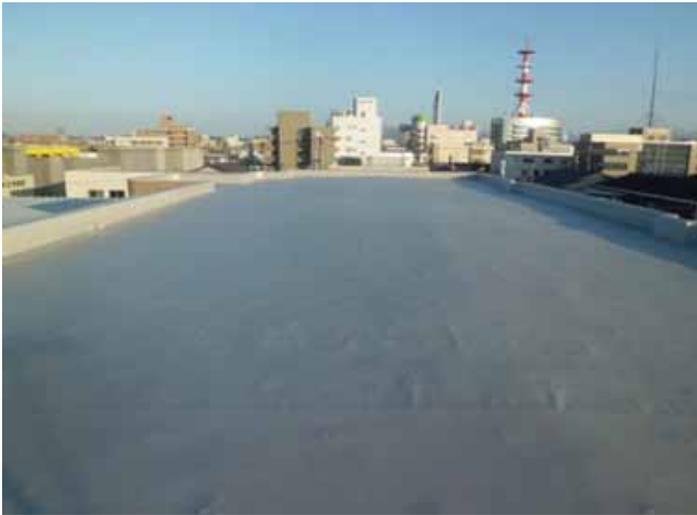
No.4

面方位	R F
階高	
通り番号	
部位・部材	屋上防水
状況説明	
完成

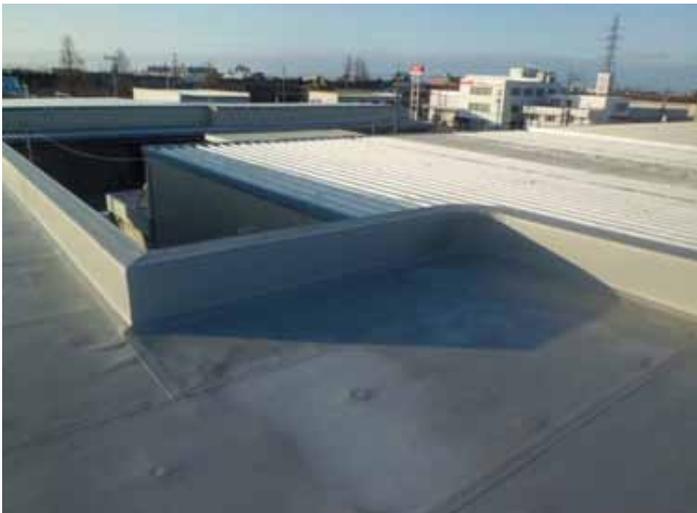
No.5

面方位	R F
階高	
通り番号	
部位・部材	屋上防水
状況説明	
完成

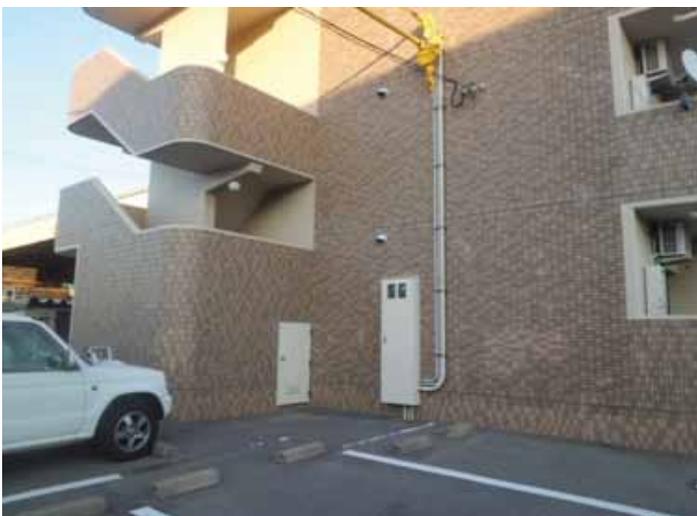
No.6

面方位	西面
階高	
通り番号	
部位・部材	外壁タイル
状況説明	
完成

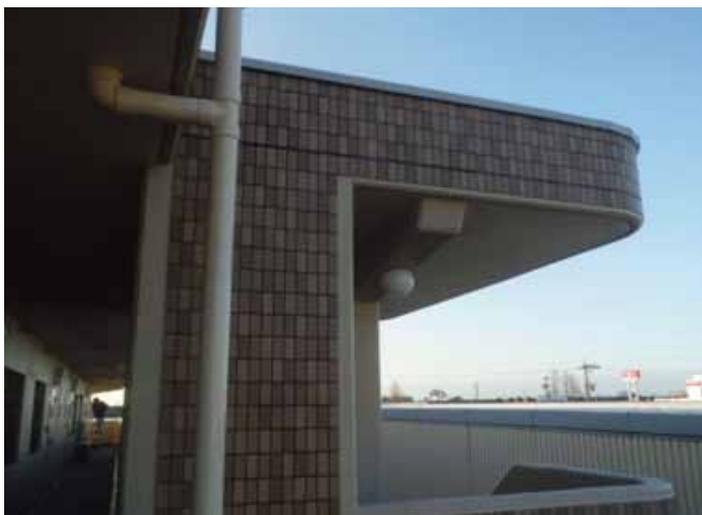
No.7

面方位	東面
階高	
通り番号	
部位・部材	外壁タイル
状況説明	
完成

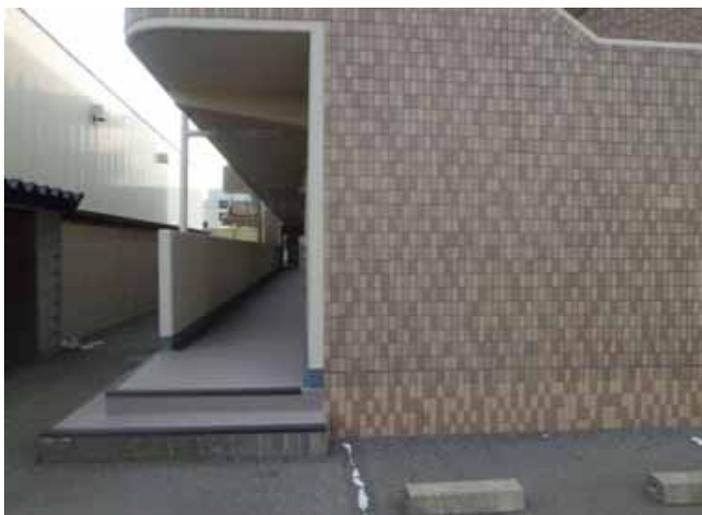
No.8

面方位	西面
階高	
通り番号	
部位・部材	壁面タイル
状況説明	
完成

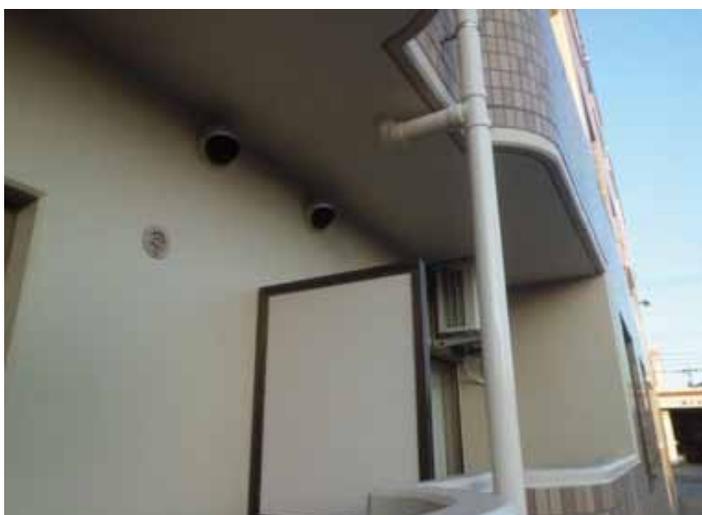
No.9

面方位	バルコニー
階高	
通り番号	
部位・部材	内壁塗装部
状況説明	
完成

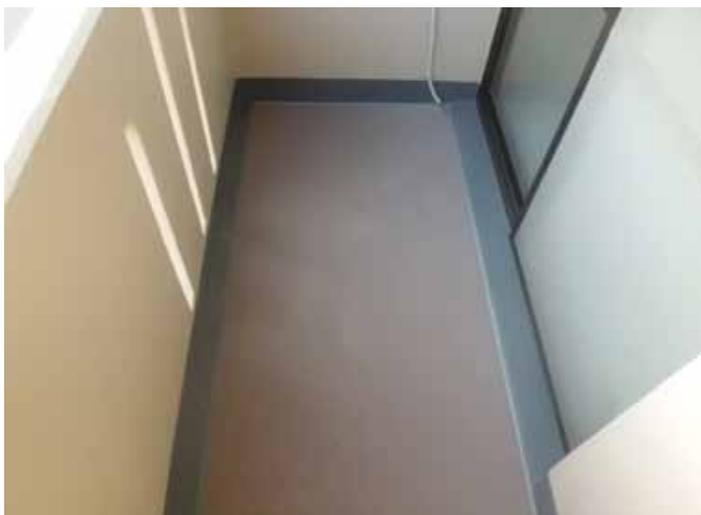
No.10

面方位	バルコニー
階高	
通り番号	
部位・部材	床 防水
状況説明	
完成

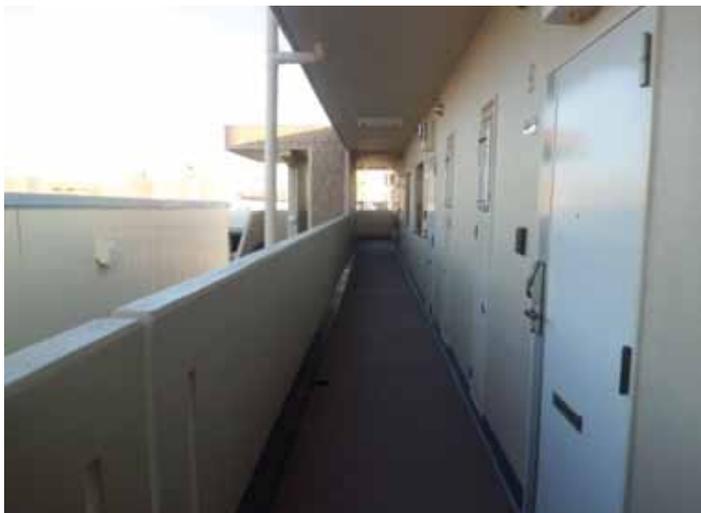
No.11

面方位	共用廊下
階高	
通り番号	
部位・部材	内壁、床
状況説明	
完成

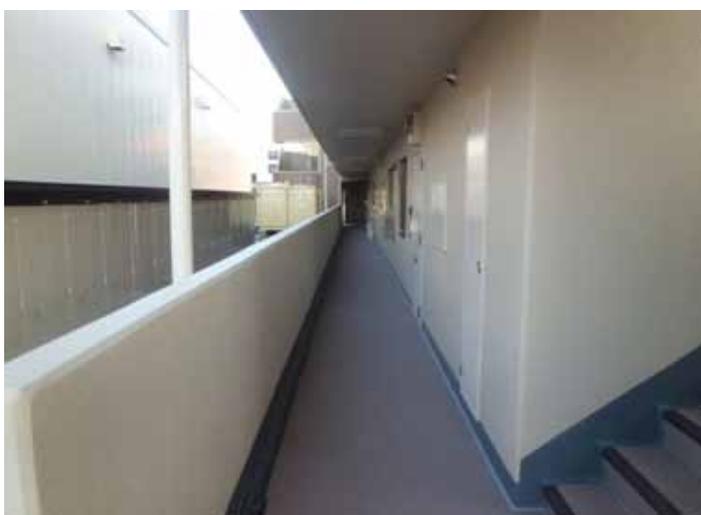
No.12

面方位	共用廊下
階高	
通り番号	
部位・部材	内壁、床
状況説明	
完成

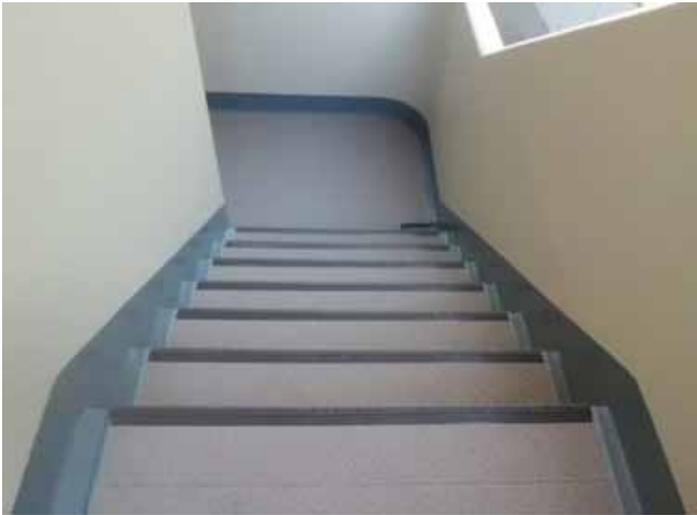
No.13

面方位	共用階段
階高	
通り番号	
部位・部材	床 防水
状況説明	
完成

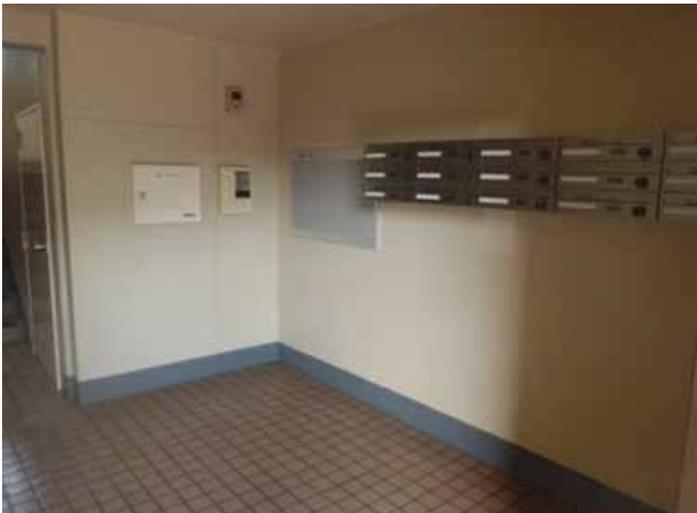
No.14

面方位	エントランス
階高	
通り番号	
部位・部材	内壁、床
状況説明	
完成

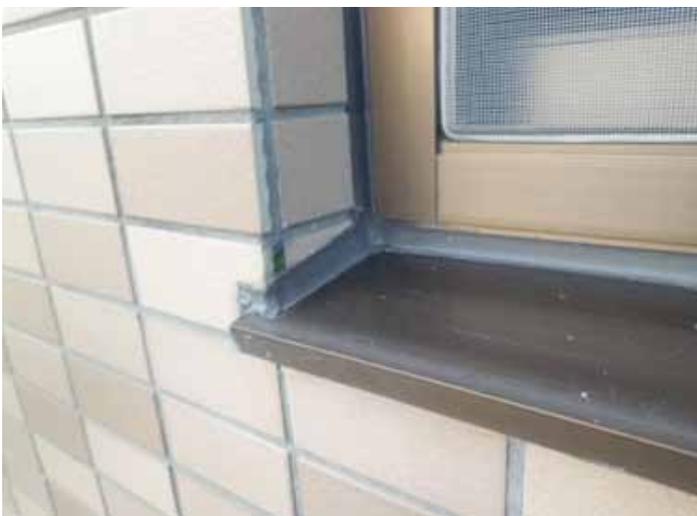
No.15

面方位	外部
階高	
通り番号	
部位・部材	サッシ廻りシーリング
状況説明	
完成

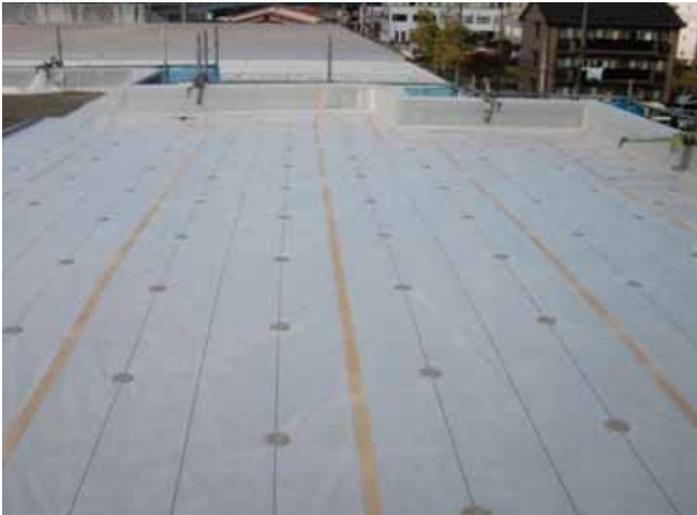
No.16

面方位	R F
階高	
通り番号	
部位・部材	屋上防水
状況説明	
塩ビシート絶縁工法 平場 ディスク取付状況

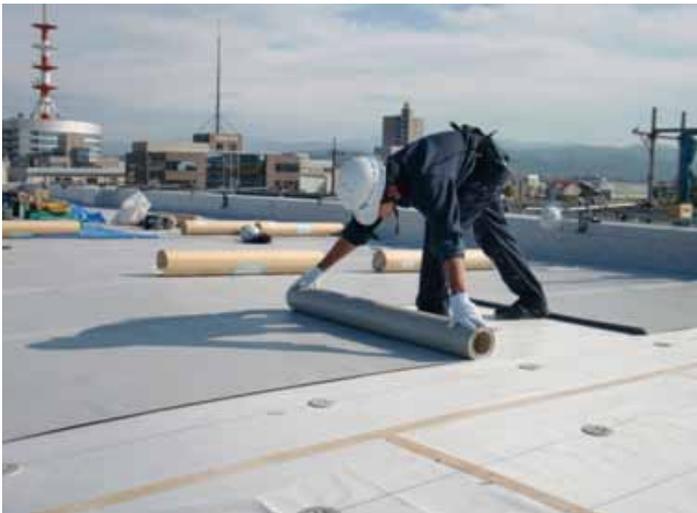
No.17

面方位	R F
階高	
通り番号	
部位・部材	屋上防水
状況説明	
塩ビシート絶縁工法 塩ビシート張り込み状況

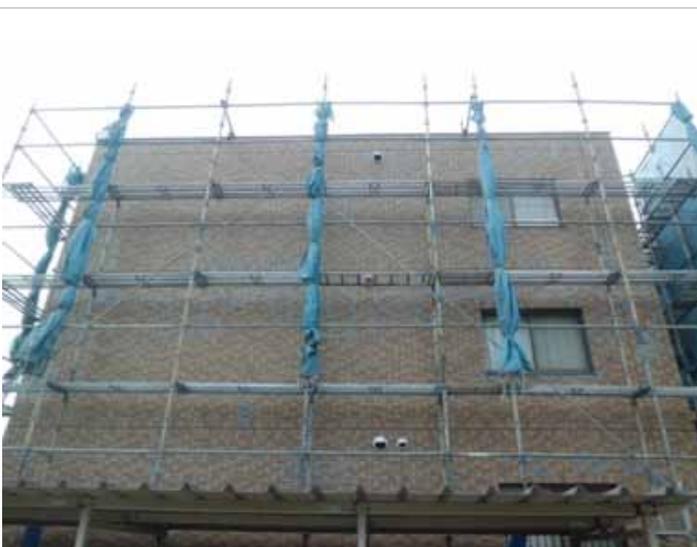
No.18

面方位	東面
階高	
通り番号	
部位・部材	外壁タイル
状況説明	
打診調査後の浮き部、亀裂部 マーキング状況

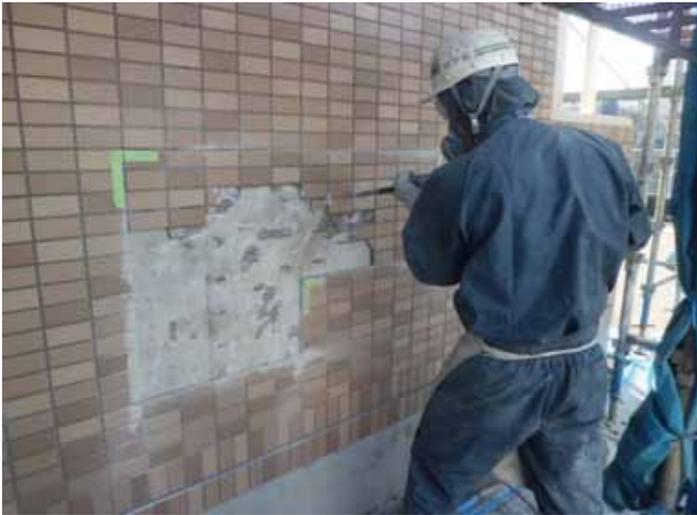
No.19

面方位	西面
階高	
通り番号	
部位・部材	外壁タイル
状況説明	
浮き部 タイル貼り替え 既存タイルはつり状況

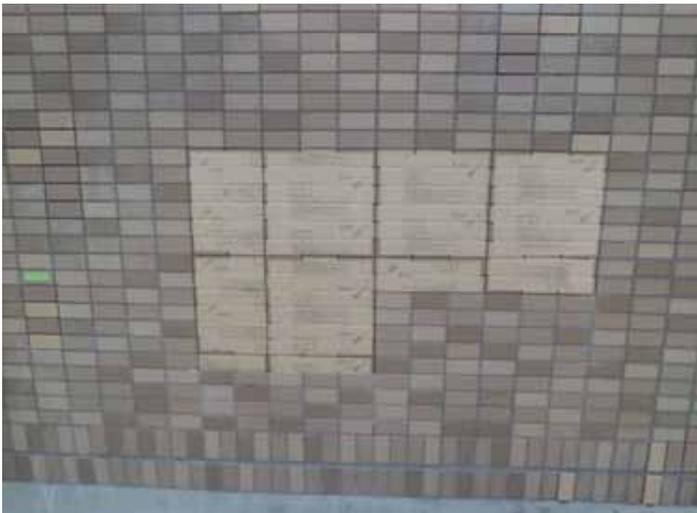
No.20

面方位	西面
階高	
通り番号	
部位・部材	外壁タイル
状況説明	
亀裂部 タイル貼り替え 新規タイル貼り状況

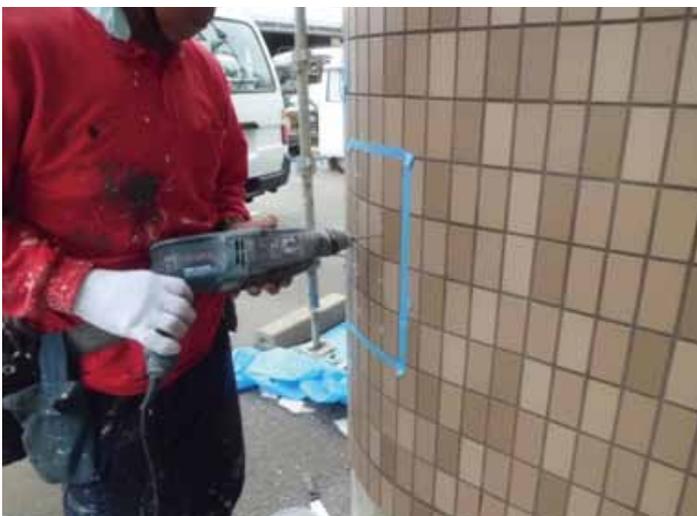
No.21

面方位	西面
階高	
通り番号	
部位・部材	外壁タイル
状況説明	
浮き部 アンカーピンニングエポキシ樹脂注入工法 削孔状況

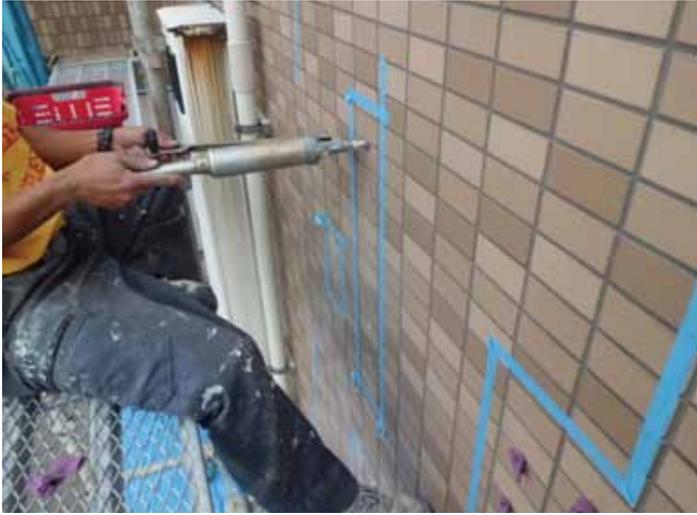
No.22

面方位	西面
階高	
通り番号	
部位・部材	外壁タイル
状況説明	
浮き部 アンカーピンニングエポキシ樹脂注入工法 エポキシ樹脂注入状況

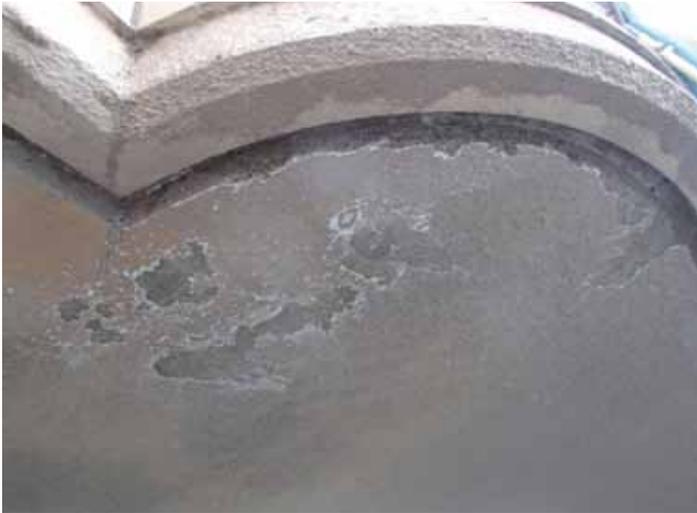
No.23

面方位	南面
階高	
通り番号	
部位・部材	バルコニー内塗装部
状況説明	
塗装前 下地調整 塗膜の剥離状況

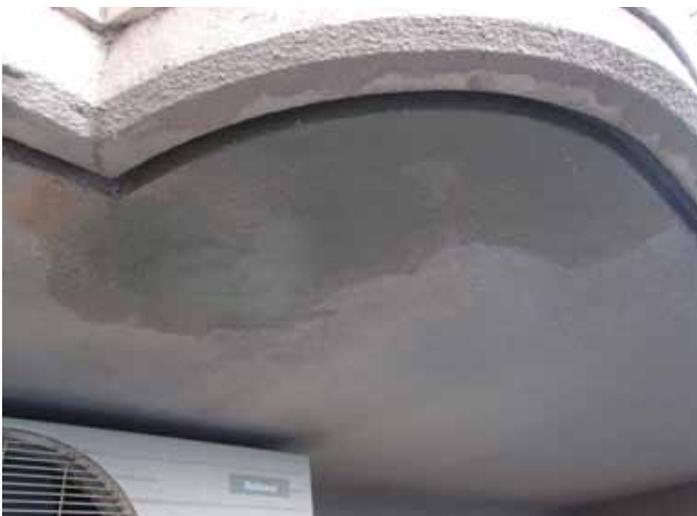
No.24

面方位	南面
階高	
通り番号	
部位・部材	バルコニー内塗装部
状況説明	
塗装前 下地調整 ケレン後樹脂モルタルにて補修

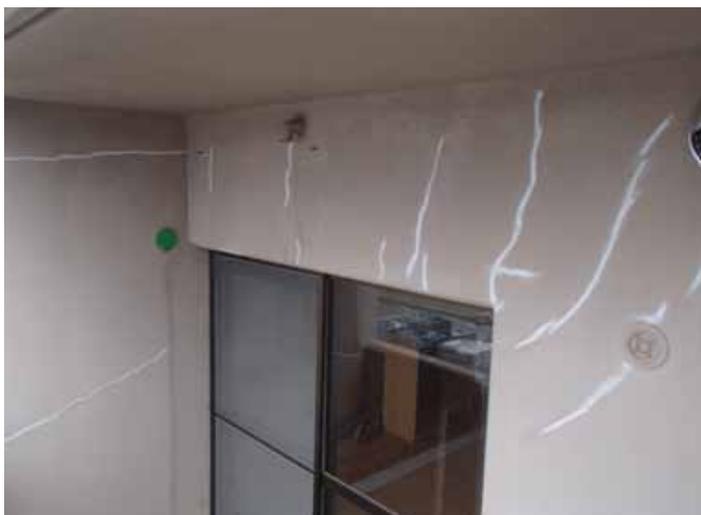
No.25

面方位	南面
階高	
通り番号	
部位・部材	バルコニー内塗装部
状況説明	
塗装前 下地調整 亀裂部 エポキシ樹脂注入状況

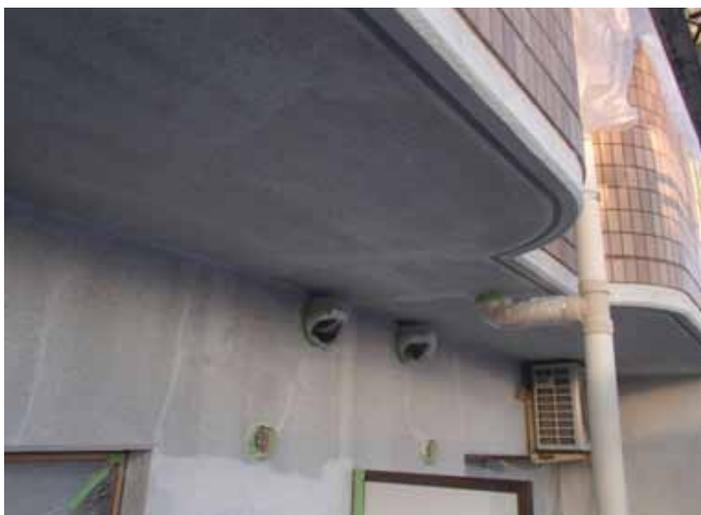
No.26

面方位	南面
階高	
通り番号	
部位・部材	バルコニー内塗装部
状況説明	
塗装 下塗り 微弾性フィラー塗布状況

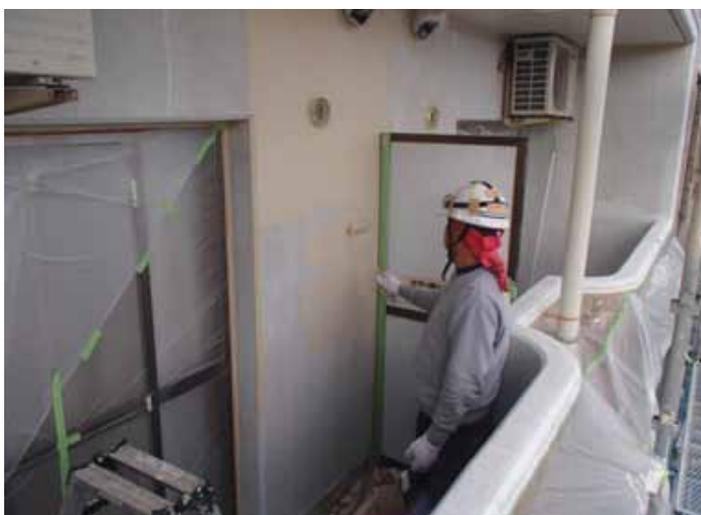
No.27

面方位	南面
階高	
通り番号	
部位・部材	バルコニー内塗装部
状況説明	
塗装 上塗り 水性シリコン樹脂 1回目塗布

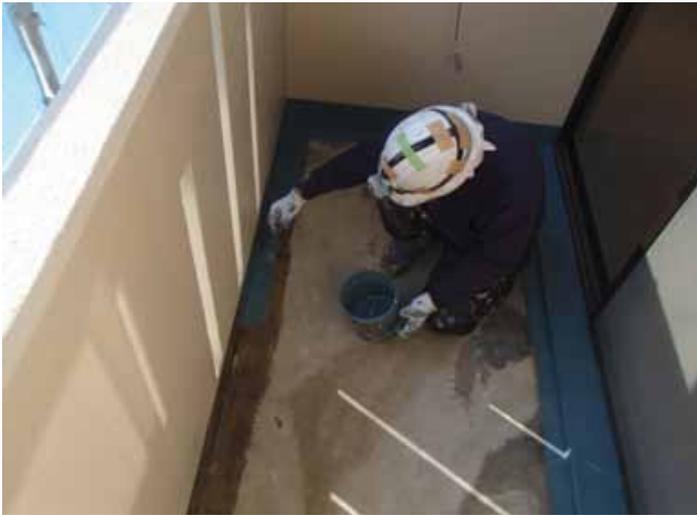
No.28

面方位	南面
階高	
通り番号	
部位・部材	バルコニー内床防水
状況説明	
防水 ウレタン防水の上 長尺シート貼り ウレタン防水 塗布状況

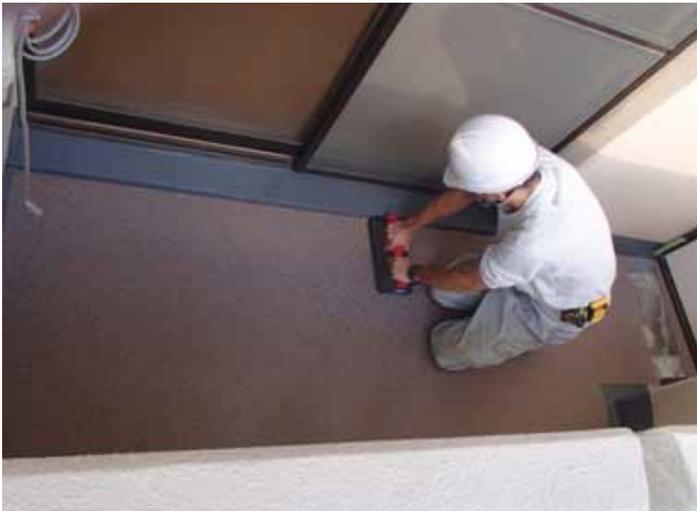
No.29

面方位	南面
階高	
通り番号	
部位・部材	バルコニー内床防水
状況説明	
防水 ウレタン防水の上 長尺シート貼り 長尺シート 圧着状況

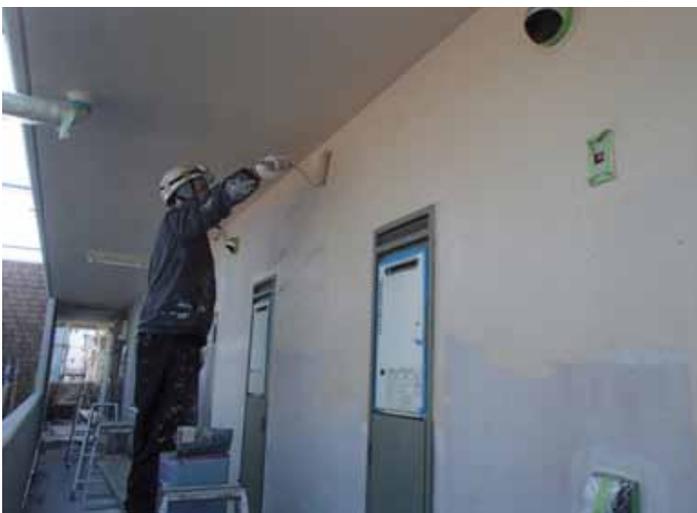
No.30

面方位	共用廊下
階高	
通り番号	
部位・部材	塗装部
状況説明	
塗装前 上塗り 水性シリコン樹脂 1回目塗布

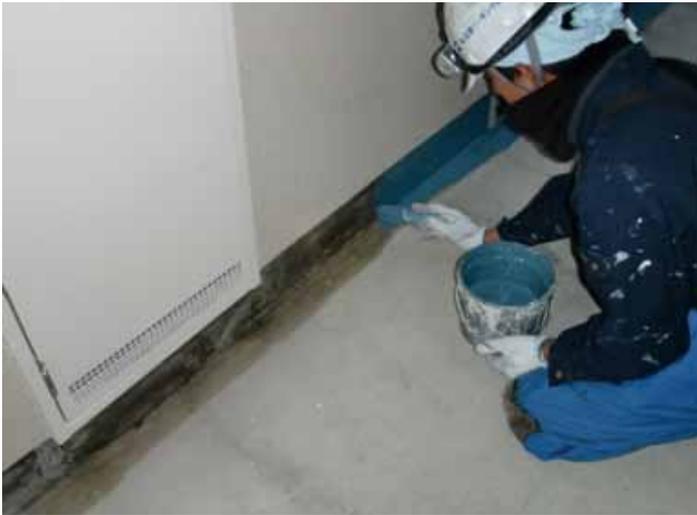
No.31

面方位	共用廊下
階高	
通り番号	
部位・部材	床防水
状況説明	
溝、立上りウレタン防水の上 長尺シート貼り ウレタン防水塗布状況

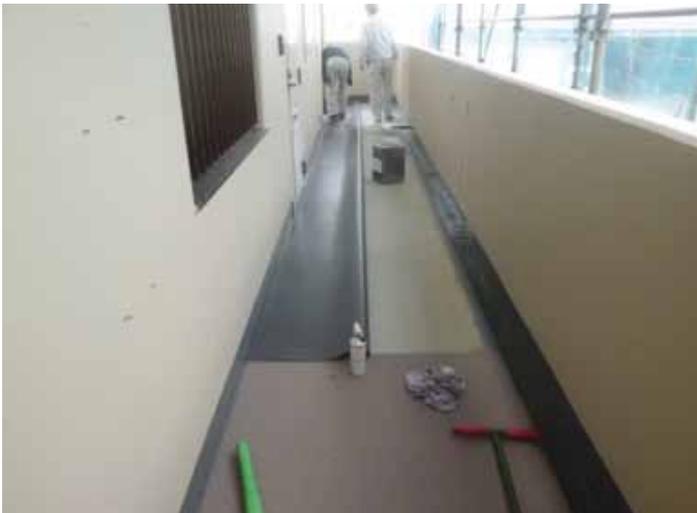
No.32

面方位	共用廊下
階高	
通り番号	
部位・部材	床防水
状況説明	
溝、立上りウレタン防水の上 長尺シート貼り 長尺シート貼り状況

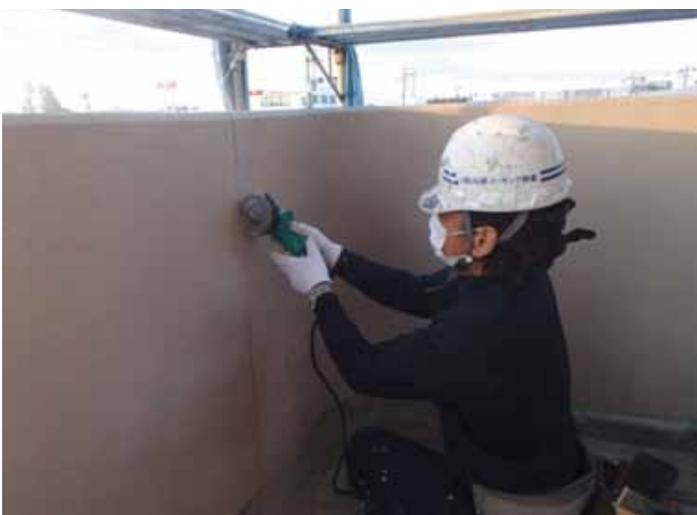
No.33

面方位	共用階段
階高	
通り番号	
部位・部材	塗装部
状況説明	
下地調整 Uカット状況

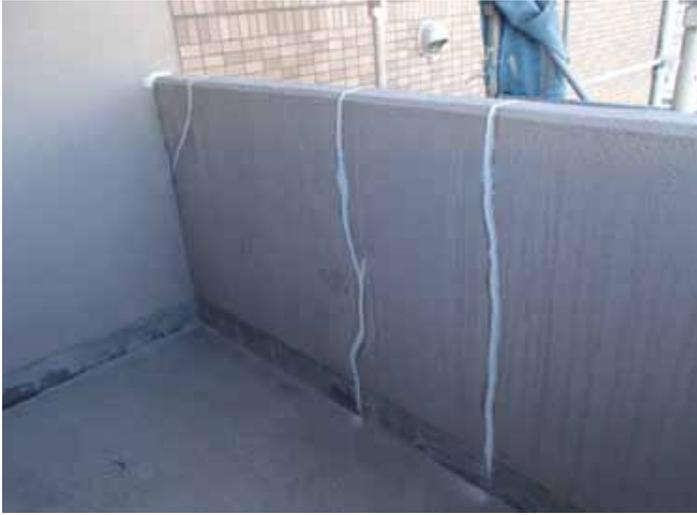
No.34

面方位	共用階段
階高	
通り番号	
部位・部材	塗装部
状況説明	
下地調整 Uカット後シーリング充填状況

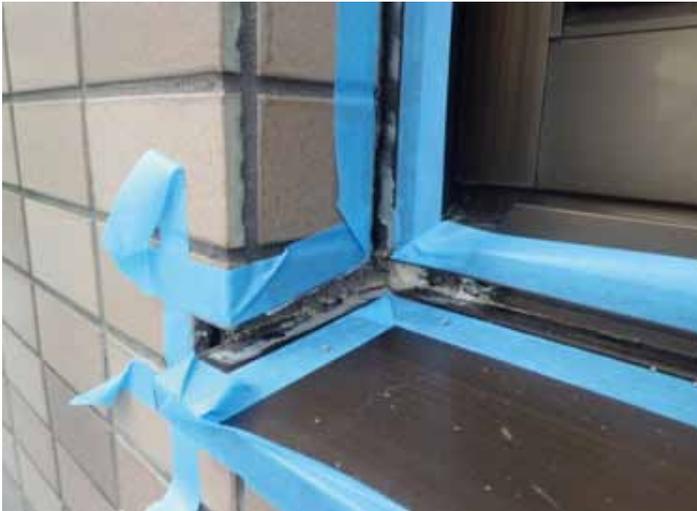
No.35

面方位	外部
階高	
通り番号	
部位・部材	サッシ廻りシーリング
状況説明	
既存シーリング撤去後新規充填 既存シーリング切取り状況

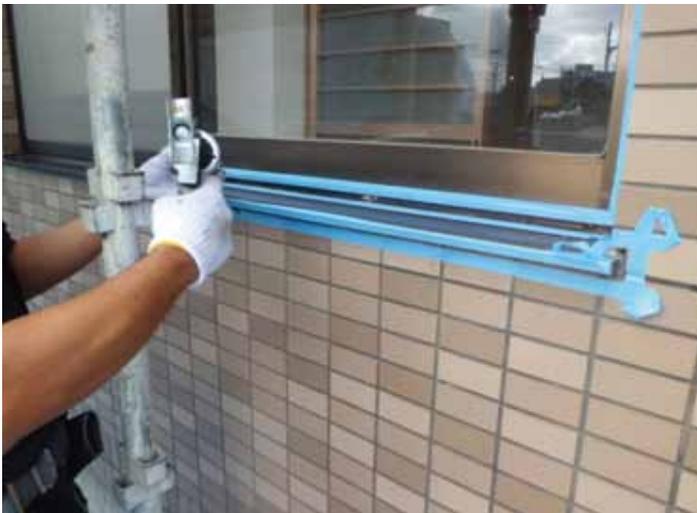
No.36

面方位	外部
階高	
通り番号	
部位・部材	サッシ廻りシーリング
状況説明	
既存シーリング撤去後新規充填 新規シーリング充填状況

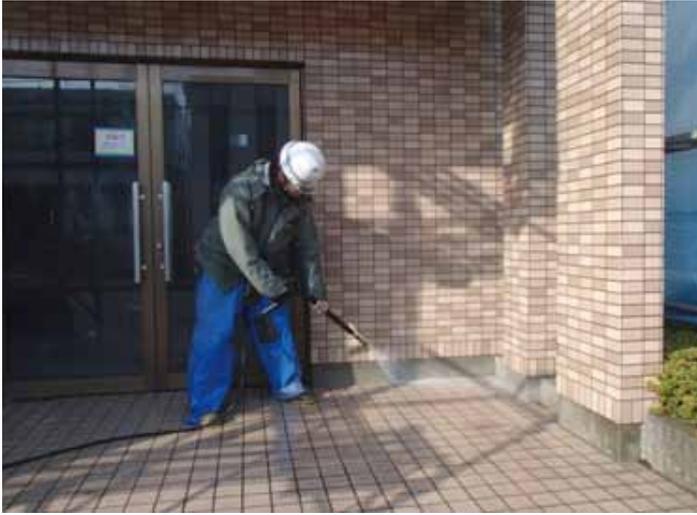
No.37

面方位	エントランス
階高	
通り番号	
部位・部材	床タイル面
状況説明	
タイル全面 酸洗い 酸洗い後の高圧洗浄状況
