大規模修繕工事劣化調査診断報告書

エスペランス・ヴィラ

平成 26 年 2 月 グローバル・パートナーズ 株式会社

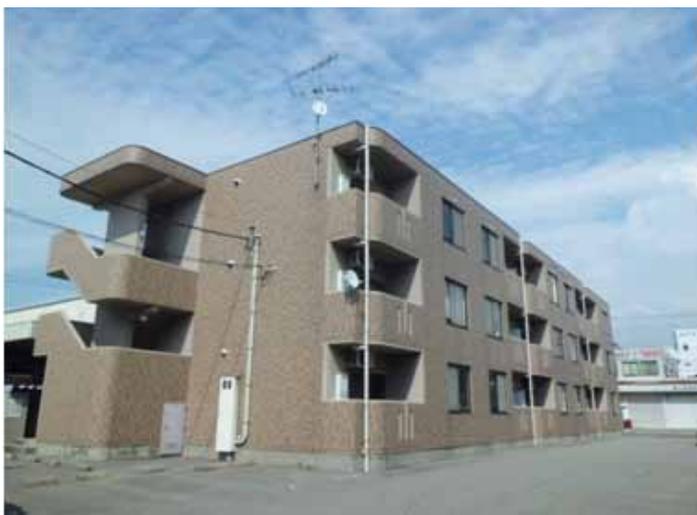
No.1

面方位	南西面
階高	
通り番号	
部位・部材	全景
状況説明	
着工前

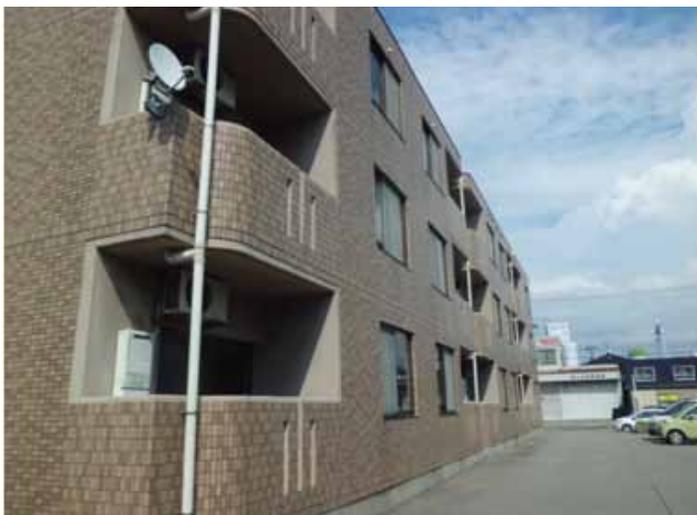
No.2

面方位	南面
階高	
通り番号	
部位・部材	全景
状況説明	
着工前

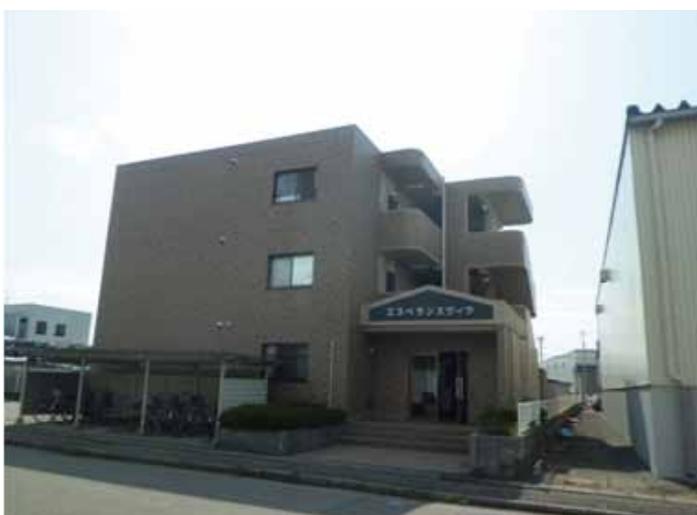
No.3

面方位	東面
階高	
通り番号	
部位・部材	全景
状況説明	
着工前

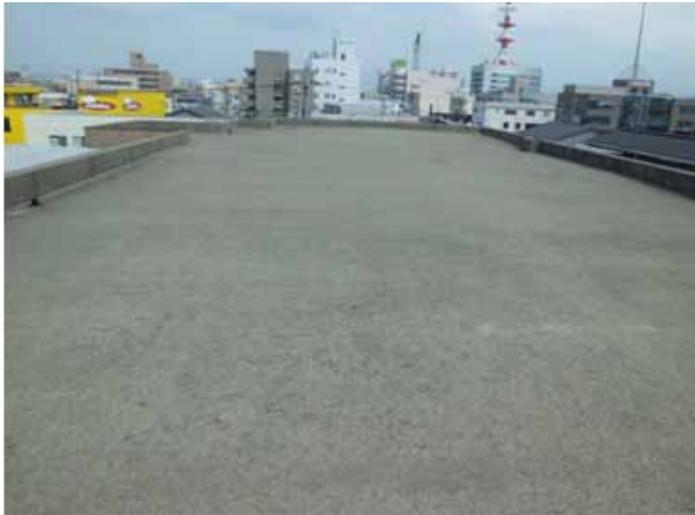
No.4

面方位	R F
階高	
通り番号	
部位・部材	屋上防水
状況説明	
着工前

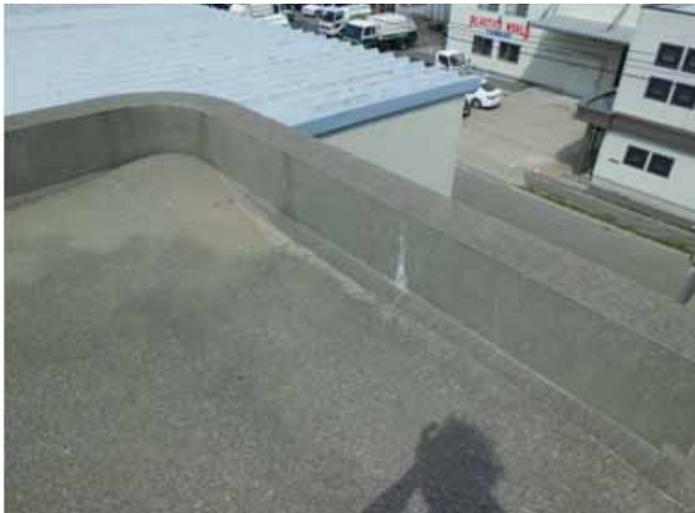
No.5

屋上防水 … 現状は AS 防水の上に保護モルタル仕様となっていますが、笠木天端には無数の亀裂が生じています。漏水の原因にもなりますので、早期の補修を行う必要があります。

面方位	R F
階高	
通り番号	
部位・部材	屋上防水
状況説明	
着工前	
立上り部に亀裂あり

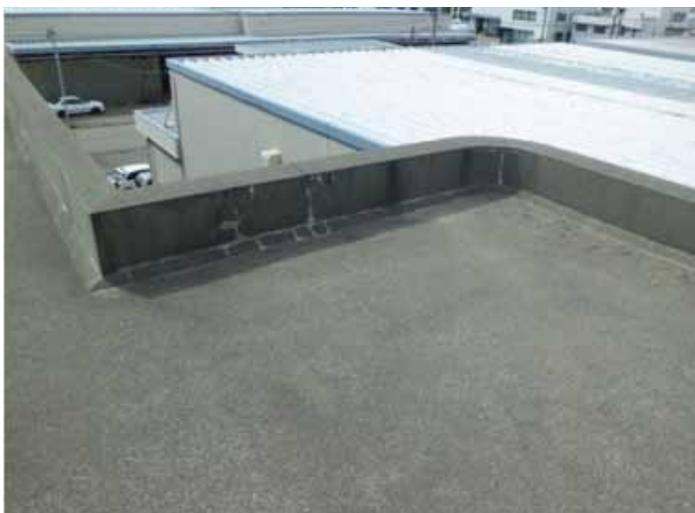
No.6

面方位	R F
階高	
通り番号	
部位・部材	屋上防水
状況説明	
着工前	
立上り部に亀裂あり

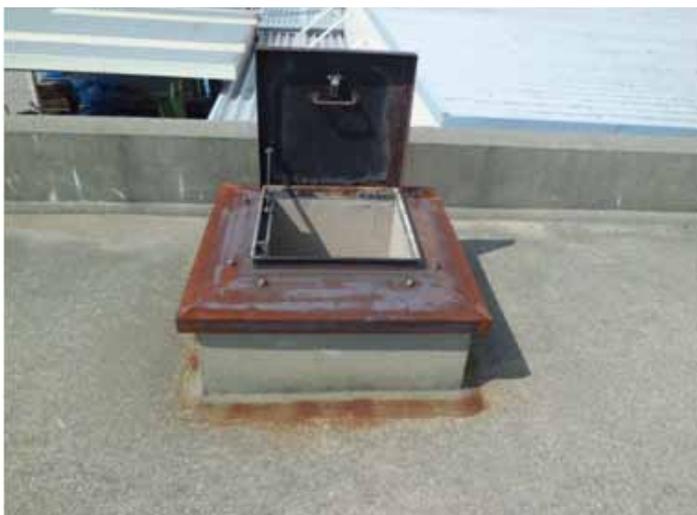
No.7

面方位	R F
階高	
通り番号	
部位・部材	屋上防水
状況説明	
着工前 避難ハッチ鉄部に発錆

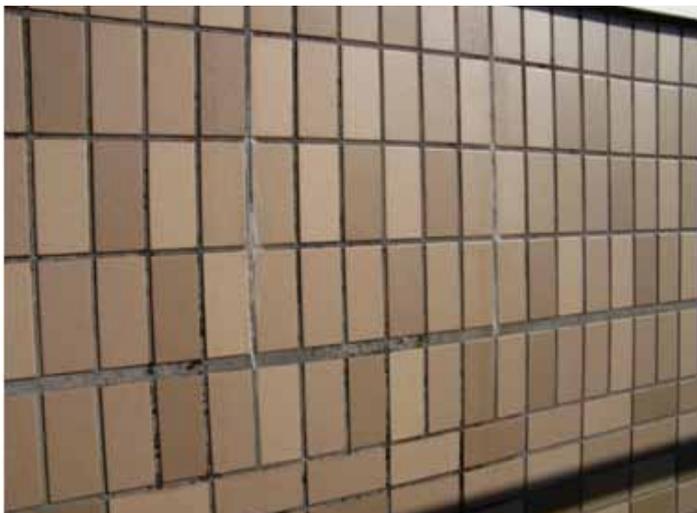
No.8

タイル部 … 当マンションは、RC 構造による現場タイル貼りの建物であります。RC 構造の建物は、約 10 年～20 年でタイルが浮く傾向があります。建物の開口部周辺や東西の妻面に浮きが多く確認されており、車道の振動の影響を受けていると考えられます。建物上部からタイルの落下する恐れのあるタイル浮き割れ及び爆裂、タイルのクラックに関しては補修する必要があります。

面方位	南面
階高	
通り番号	
部位・部材	外壁タイル
状況説明	
着工前 亀裂よりエフロレッセンス

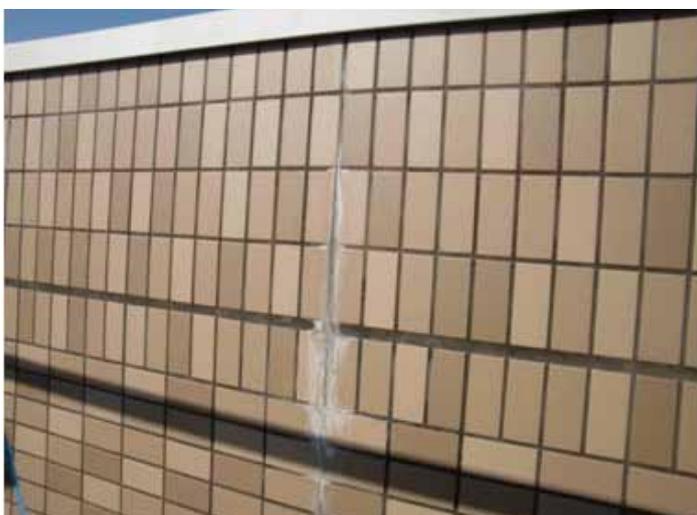
No.9

面方位	南面
階高	
通り番号	
部位・部材	外壁タイル
状況説明	
着工前 亀裂よりエフロレッセンス

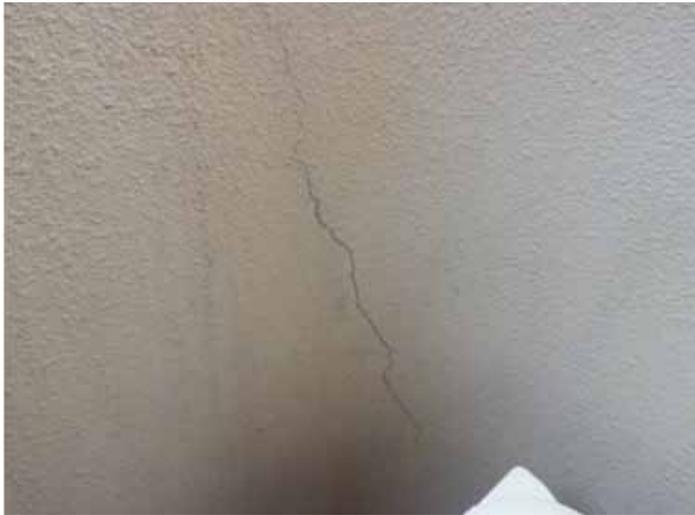
No.10

塗装部 … 吹付け部のモルタル部の亀裂が階段部分に多く発生していますので、雨水の侵入による建造物の弱体を未然防止する為にも補修を行う必要があります。

面方位	西階段
階高	
通り番号	
部位・部材	内壁塗装部
状況説明	
着工前 亀裂発生状況

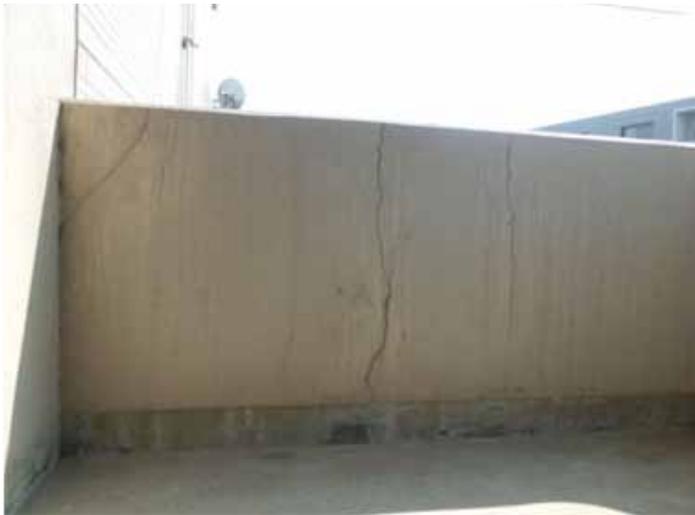
No.11

面方位	西階段
階高	
通り番号	
部位・部材	内壁塗装部
状況説明	
着工前 亀裂発生状況

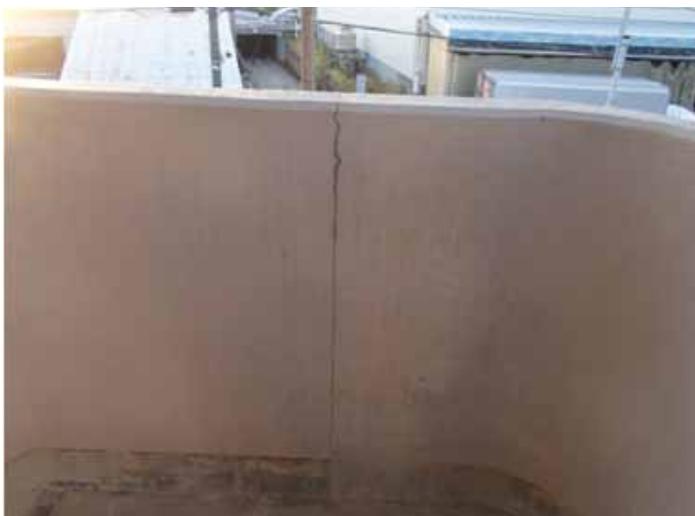
No.12

面方位	西階段
階高	
通り番号	
部位・部材	内装塗装部
状況説明	
着工前 亀裂発生状況

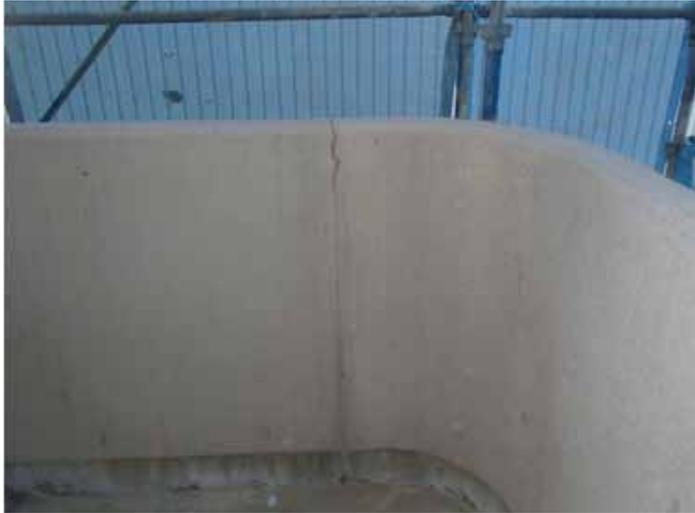
No.13

面方位	東階段
階高	
通り番号	
部位・部材	内壁塗装部
状況説明	
着工前 亀裂発生状況

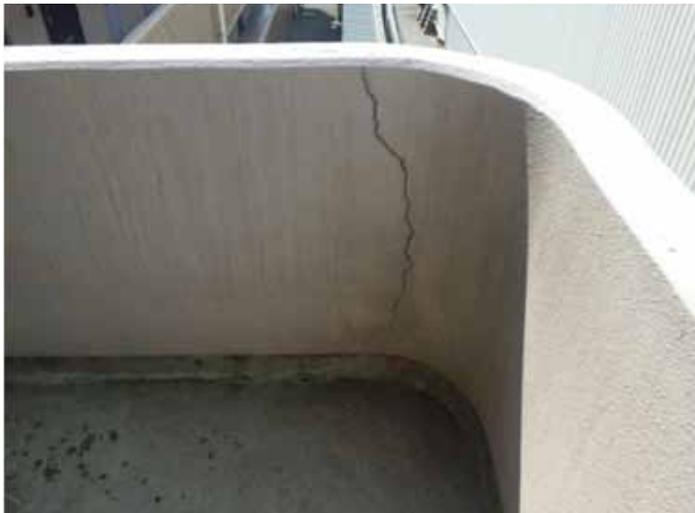
No.14

面方位	東階段
階高	
通り番号	
部位・部材	内壁塗装部
状況説明	
着工前 亀裂発生状況

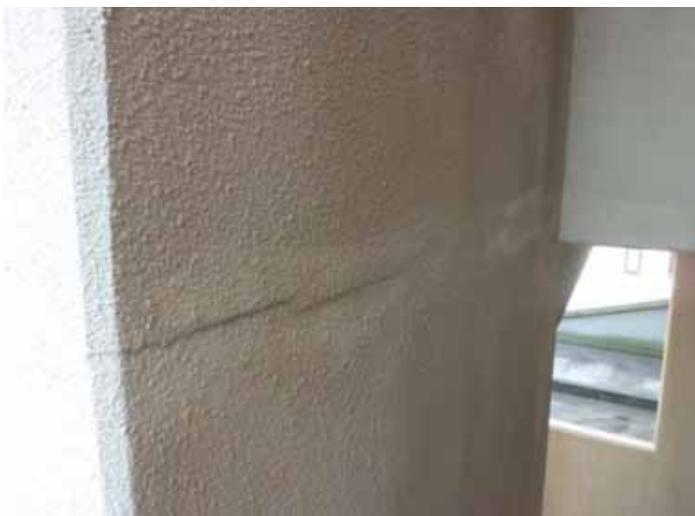
No.15

面方位	東階段
階高	
通り番号	
部位・部材	内壁塗装部
状況説明	
着工前 打継ぎ部に亀裂発生状況

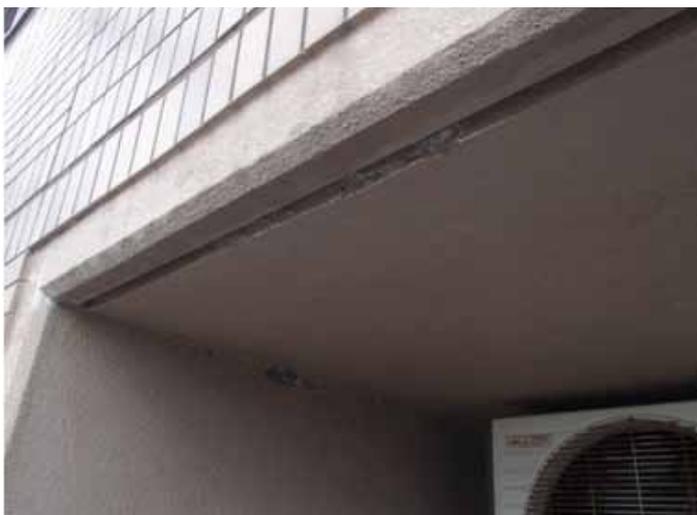
No.16

面方位	南面
階高	
通り番号	
部位・部材	タイル下塗装部
状況説明	
着工前 水きり目地周辺に塗膜剥離

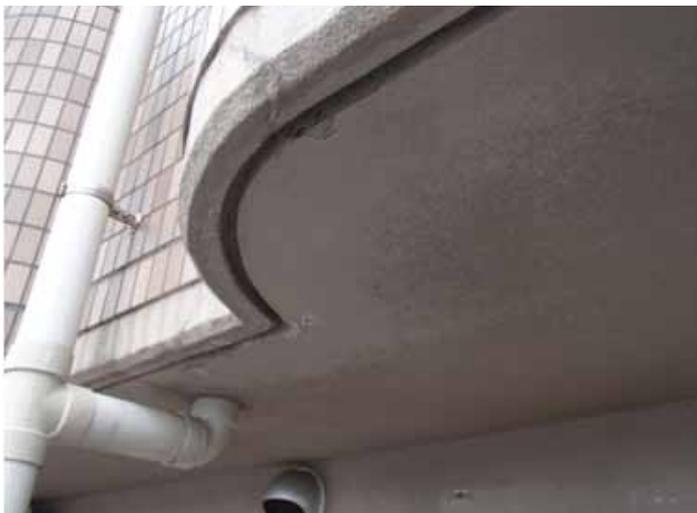
No.17

面方位	南面
階高	
通り番号	
部位・部材	タイル下塗装部
状況説明	
着工前 水きり目地周辺に塗膜剥離

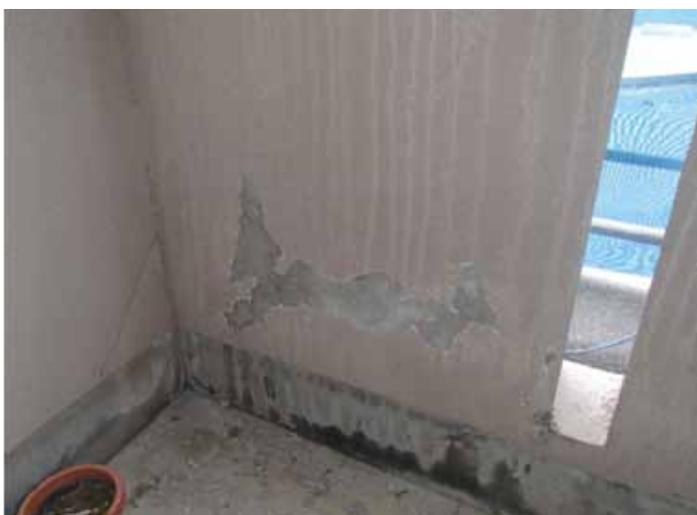
No.18

面方位	南面
階高	
通り番号	
部位・部材	ベランダ内塗装部
状況説明	
着工前 内壁に塗膜剥離

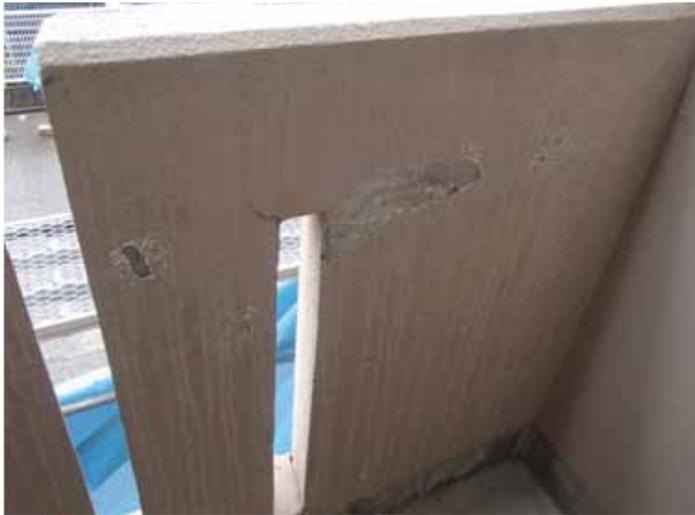
No.19

面方位	南面
階高	
通り番号	
部位・部材	ベランダ内塗装部
状況説明	
着工前 内壁に塗膜剥離

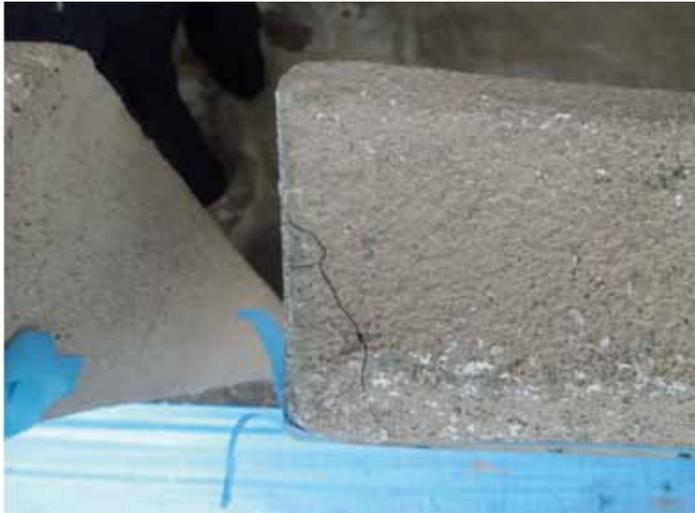
No.20

面方位	南面
階高	
通り番号	
部位・部材	ベランダ内塗装部
状況説明	
着工前 手摺り天端に亀裂発生状況

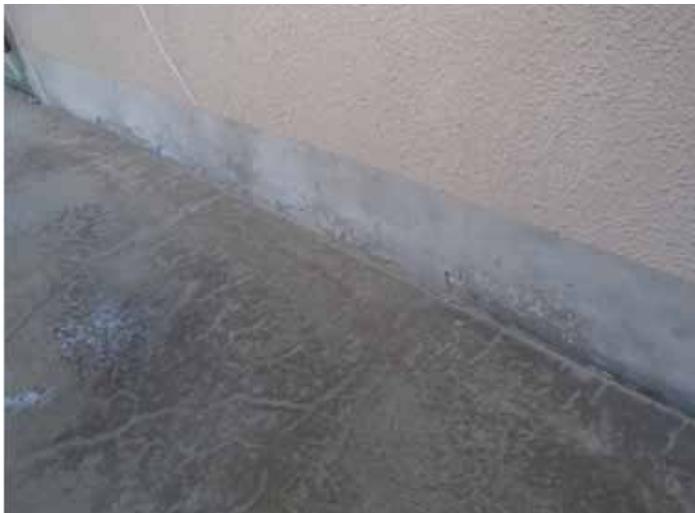
No.21

面方位	共用廊下
階高	
通り番号	
部位・部材	巾木
状況説明	
着工前 モルタル剥離状況

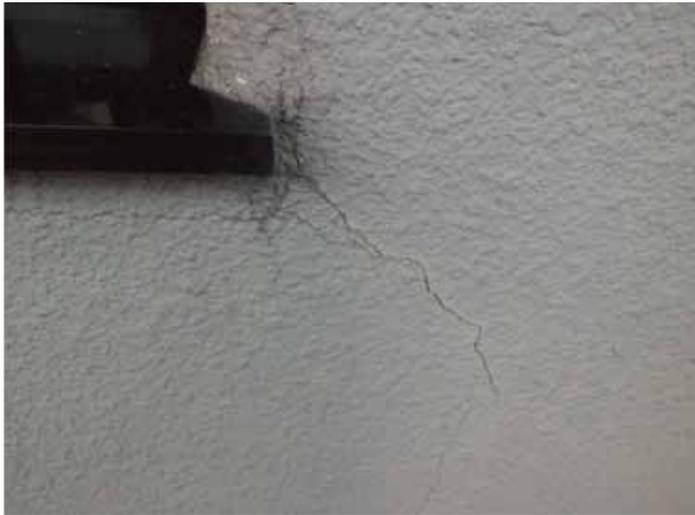
No.22

面方位	共用廊下
階高	
通り番号	
部位・部材	塗装部
状況説明	
着工前 亀裂発生状況

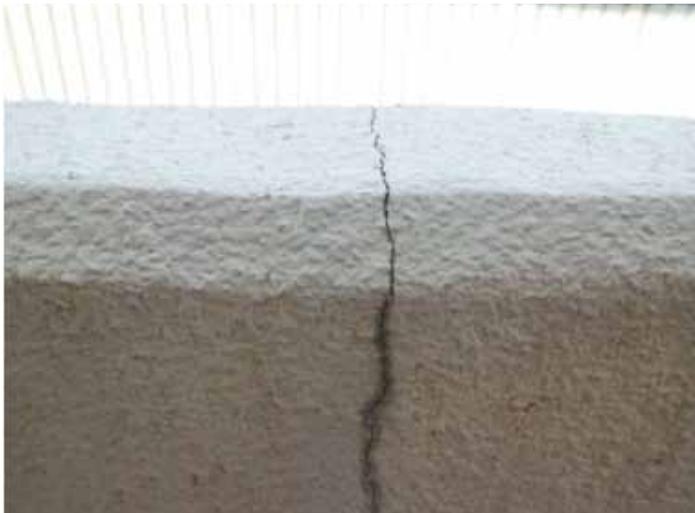
No.23

面方位	共用廊下
階高	
通り番号	
部位・部材	塗装部
状況説明	
着工前 亀裂発生状況

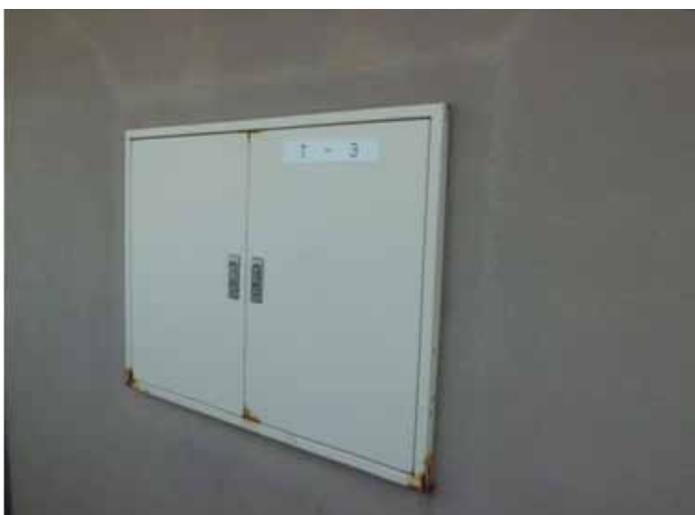
No.24

共用部 … PS など表面の錆びが発生していますので、上記同様に、早期の補修を行う必要があります。

面方位	共用廊下
階高	
通り番号	
部位・部材	鉄部
状況説明	
着工前 配線BOX鉄扉発錆の状況

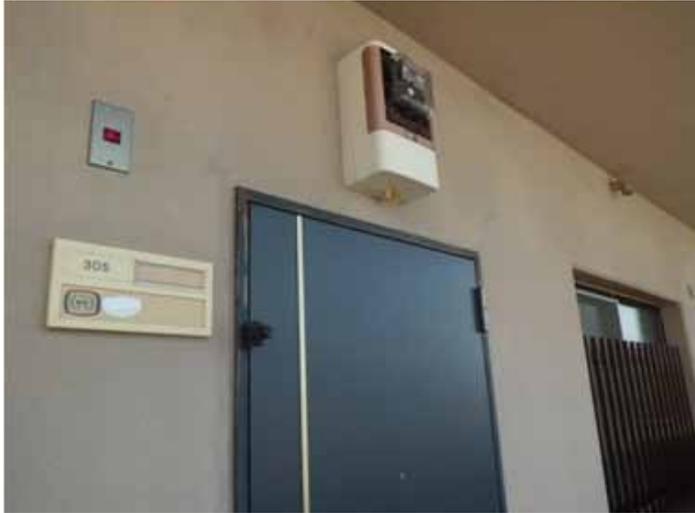
No.25

外部鉄部 … 表層劣化や錆びが発生し、今後も著しく劣化が進むと予想されますので、早期の補修を行う必要があります。

面方位	共用廊下
階高	
通り番号	
部位・部材	鉄部
状況説明	
着工前 ドア枠廻り発錆の状況

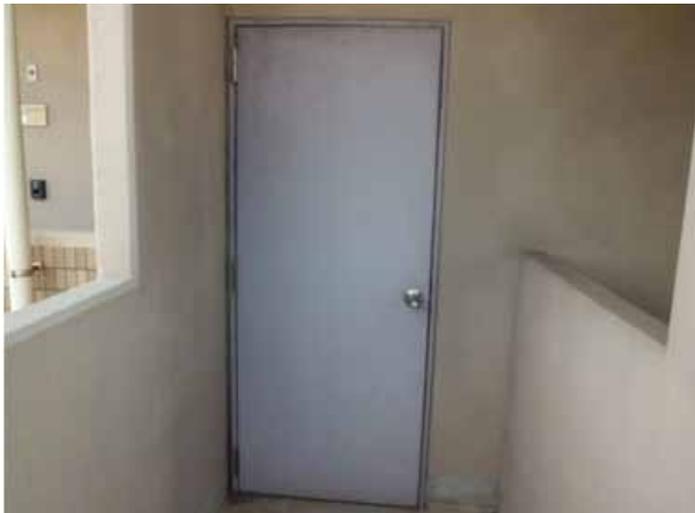
No.26

面方位	共用廊下
階高	
通り番号	
部位・部材	鉄部
状況説明	
着工前 鉄扉発錆及び表層経年劣化

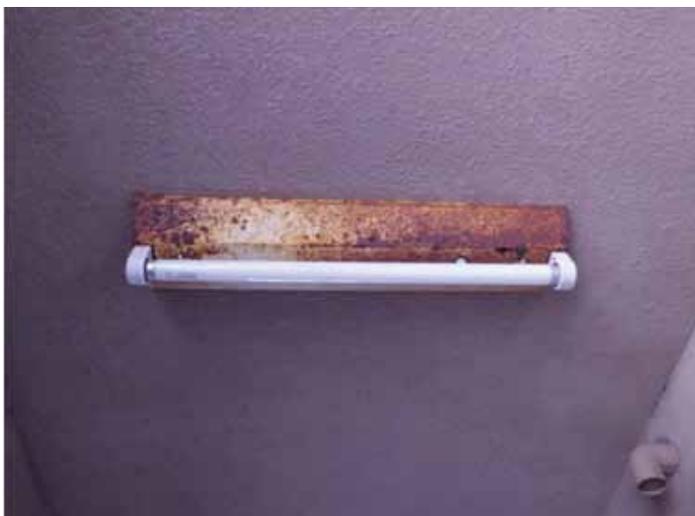
No.27

面方位	共用廊下
階高	
通り番号	
部位・部材	鉄部
状況説明	
着工前 蛍光灯発錆の状況

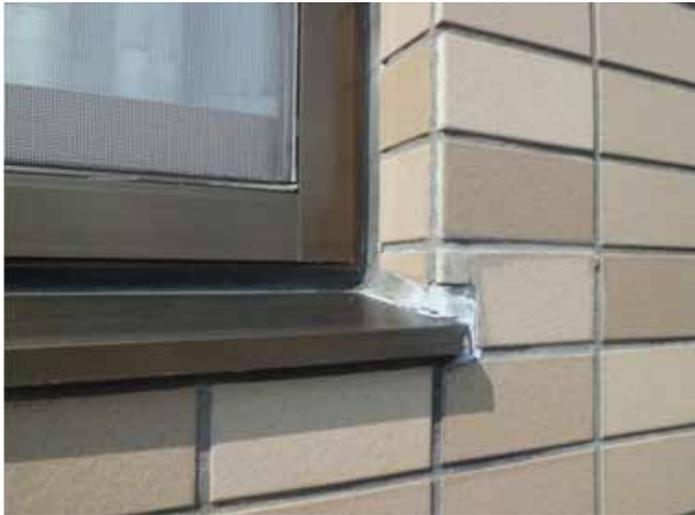
No.28

シーリング … サッシ廻りのシーリングは複数の個所で破断劣化が見られ、漏水の原因にもなりますので、早期の補修を行う必要があります。

面方位	南面
階高	
通り番号	
部位・部材	サッシ廻り
状況説明	
着工前 シーリング経年劣化による破断

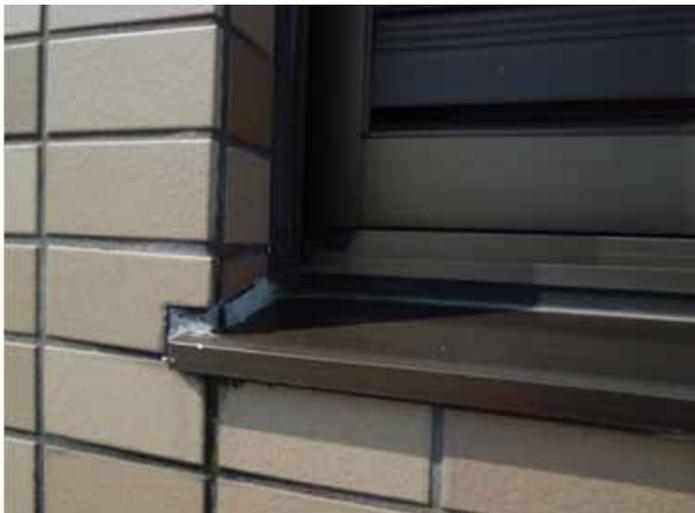
No.29

面方位	南面
階高	
通り番号	
部位・部材	サッシ廻り
状況説明	
着工前 シーリング経年劣化による破断

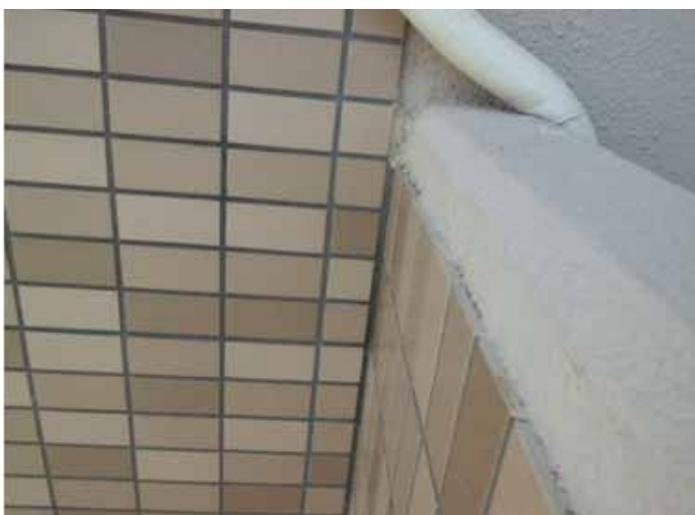
No.30

面方位	南面
階高	
通り番号	
部位・部材	雨樋
状況説明	
着工前 塗膜の経年劣化

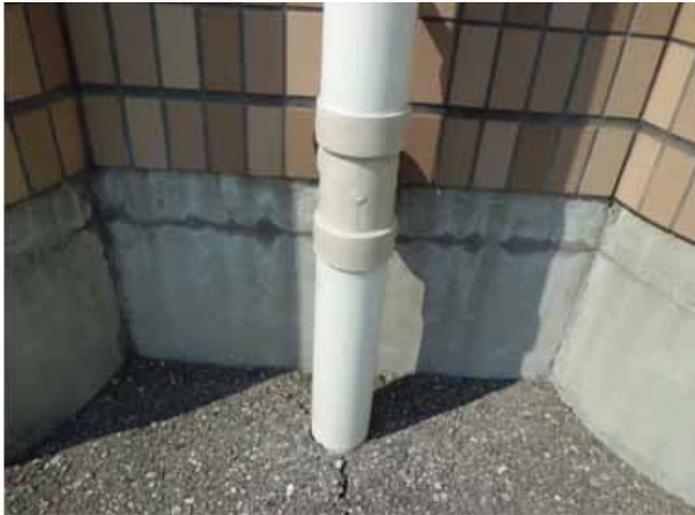
No.31

面方位	南面
階高	
通り番号	
部位・部材	雨樋
状況説明	
着工前 塗膜の経年劣化

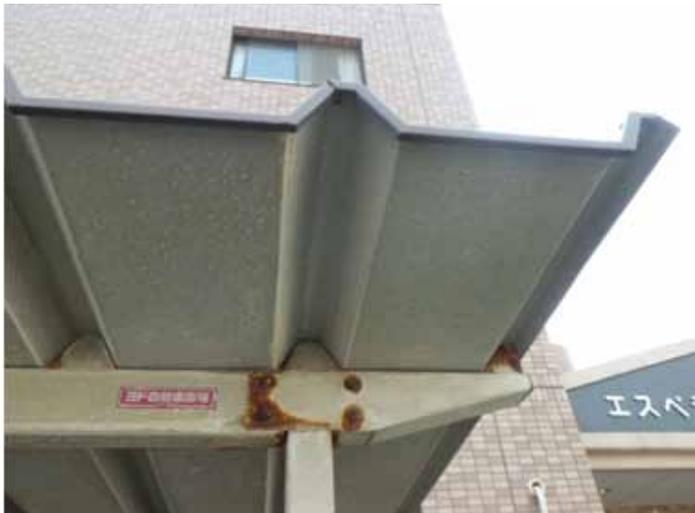
No.32

面方位	東面
階高	
通り番号	
部位・部材	駐車場
状況説明	
着工前 発錆の状況

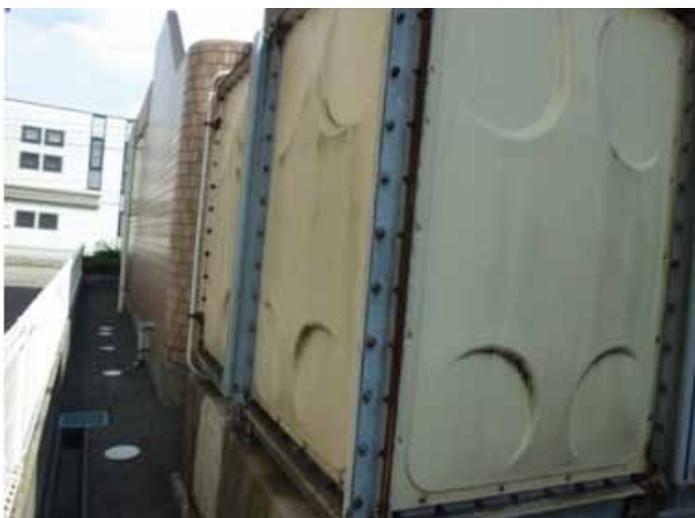
No.33

面方位	北面
階高	
通り番号	
部位・部材	貯水槽
状況説明	
着工前 鉄部に発部
