外装及び内装劣化調査診断報告書

ビレージみつくち

平成28年3月 グローバル・パートナーズ 株式会社

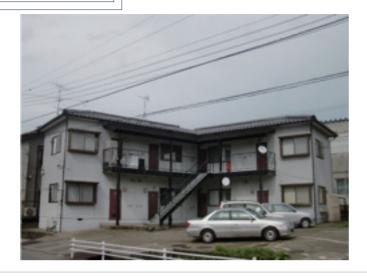
No.1

面方位	南東面
階高	
通り番号	
部位•部材	全景
状況説明	
着工前

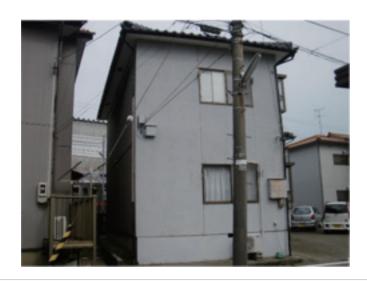
No.2

面方位	南面
階 高	
通り番号	
部位•部材	全景
状況説明	
着工前

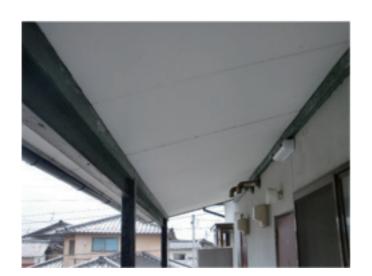
No.3

廊下防水・・・ 現状の防水モルタルには無数の亀裂が入り、軒裏などに 雨水がしみ出している状態となっています。外壁同様に 早期の補修を推奨いたします。

面方位	南東面
階高	
通り番号	
部位·部材	開放廊下 軒天
状況説明	
着工前

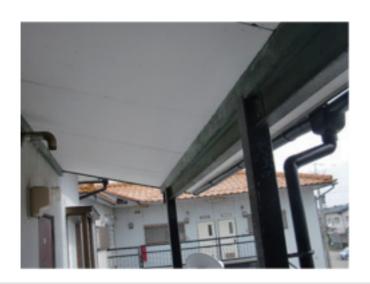
No.4

面方位	南東面
階高	
通り番号	
部位•部材	開放廊下 軒天
	状況説明

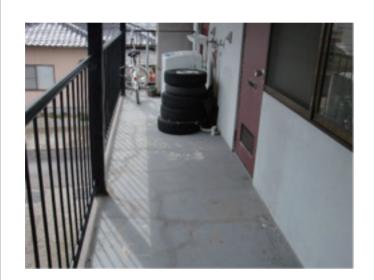
No.5

南東面	
開放廊下 床	
状況説明

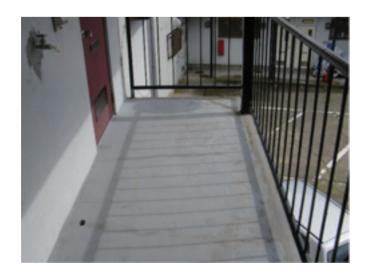
No.6

面方位	南東面
階高	
通り番号	
部位·部材	開放廊下 床
状況説明	
着工前

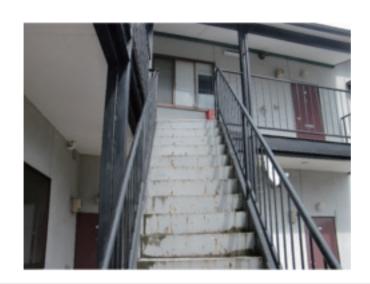
No.7

共用部・・・ 階段の鉄部、廊下の梁や手摺りの鉄部が全体的に錆びが 発生しています。外部階段については雨掛かり部での 露出となりますので、防水と合わせての改修方法を検討 することを推奨いたします。

面方位	南東面
階高	
通り番号	
部位·部材	外部階段
状況説明	
着工前

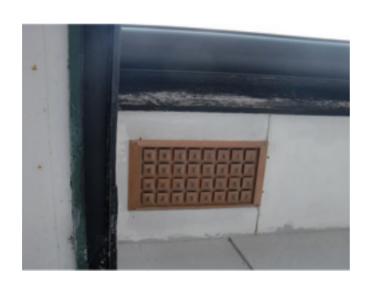
No.8

面方位	南面
階高	
通り番号	
部位·部材	軒天 通気口
状況説明	
着工前
