ウィルシャー高尾台 外装劣化調査診断報告書

平成21年8月 グローバルパートナーズ株式会社 レ ア テ ッ ク 株 式 会 社

3. 調査概要

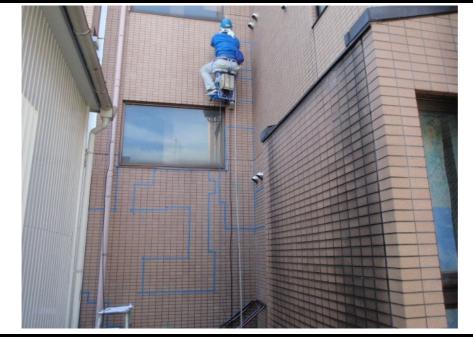
浮き-01

写真番号	1
面方位	東面
階高	
通り番号	
部位•部材	外壁
	状況説明

外壁タイル浮き劣化状況

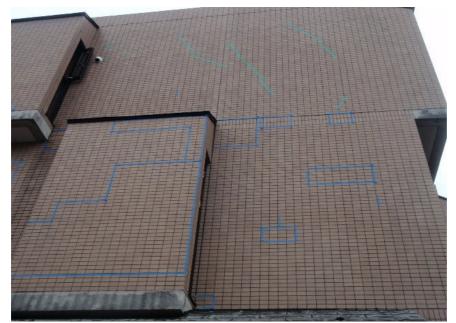
浮き-02

写真番号	2
面方位	西面
階高	
通り番号	
部位•部材	外壁
	状況説明
外壁タイル	孚き劣化状況

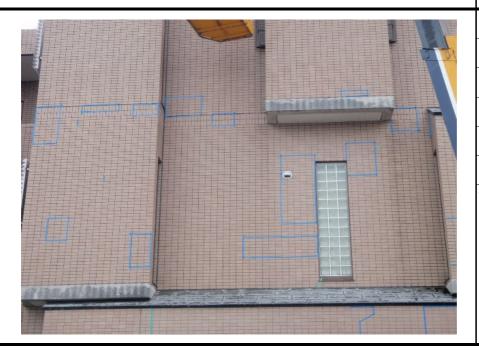
浮き-03

写真番号	3
面方位	西面
階高	
通り番号	
部位•部材	外壁
状況説明	
外壁タイル	浮き劣化状況

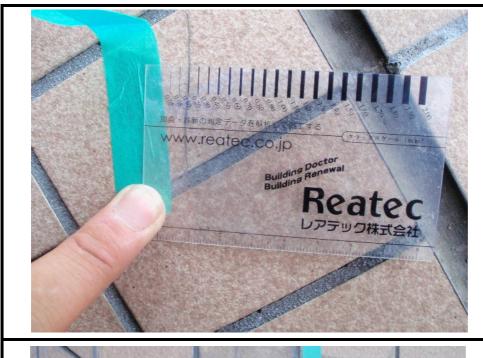
ひび割れ-01

写	真番号	1
面	方位	東面
ß	当高	
通	り番号	
部	位∙部材	外壁

外壁タイルひび割れ劣化状況 ※クラックスケールによる ひび割れ幅測定状況

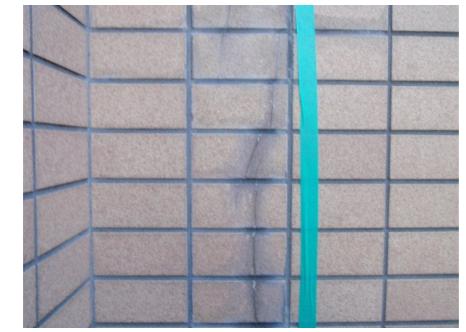
ひび割れ-02

写真番号	2
面方位	東面
階高	
通り番号	
部位•部材	外壁
状況説明

外壁タイルひび割れ劣化状況

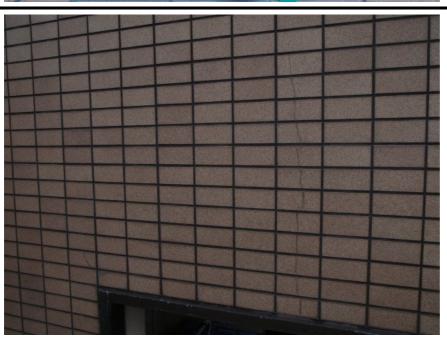
ひび割れ-03

写真番号	3
面方位	南面
階高	
通り番号	
部位•部材	外壁
状況説明

外壁タイルひび割れ劣化状況

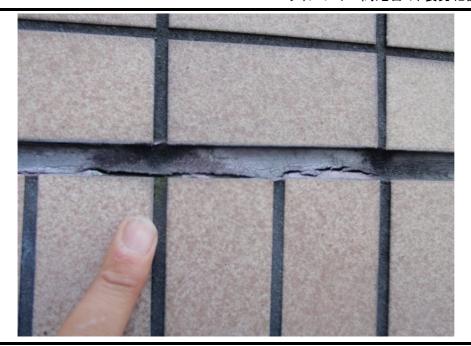
シーリング-01

写真番号	1
面方位	東面
階高	
通り番号	
部位•部材	シーリング
	15.4

外壁タイル取合い目地 既設シーリング剥離劣化状況

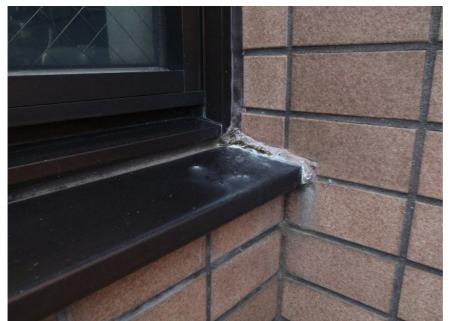
シーリング-02

写真番号	2
面方位	西面
階高	
通り番号	
部位•部材	シーリング
	9

状況説明 サッシュ廻り取合い

既設シーリング剥離劣化状況 ※エフロレッセンスの析出が見られる

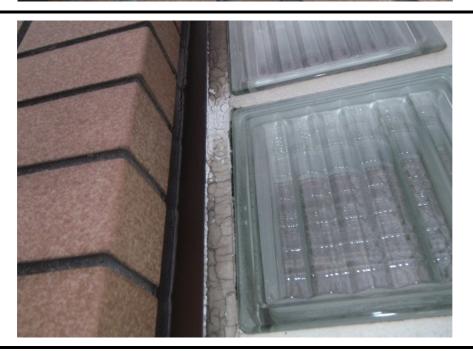
シーリング-03

写真番号	3
面方位	西面
階高	
通り番号	
部位•部材	シーリング

ガラスブロック取合い 既設シーリング表面劣化状況

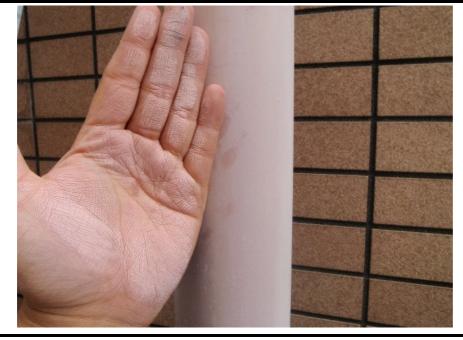
その他-01

写真番号	1
面方位	東面
階高	
通り番号	
部位•部材	竪樋
状況説明

竪樋塗膜劣化状況 ※チョーキング現象

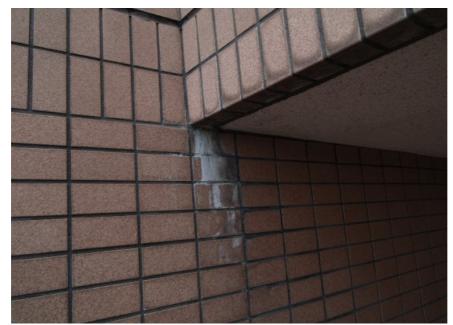
その他-02

写真番号	2	
面方位	西面	
階高		
通り番号		
部位•部材	外壁	
状況説明		
エフロレッセンス析出状況

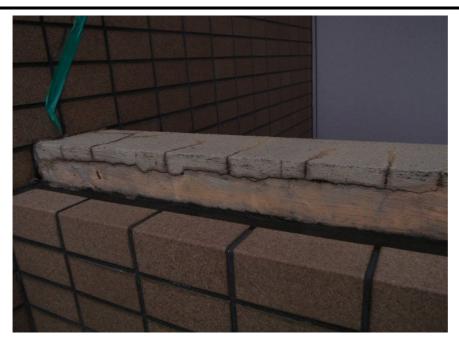
その他-03

写真番号	3
面方位	西面
階高	
通り番号	
部位•部材	バルコニー天端

天端モルタル塗膜摩耗及び ひび割れ劣化状況
