片町コレッジオ外装長寿命化及び内装改修工事 施工完了報告書

平成23年12月 グローバル・パートナーズ株式会社 レアテック株式会社 金沢本社

1)建物名称:片町コレッジオ(旧片町イズミビル)

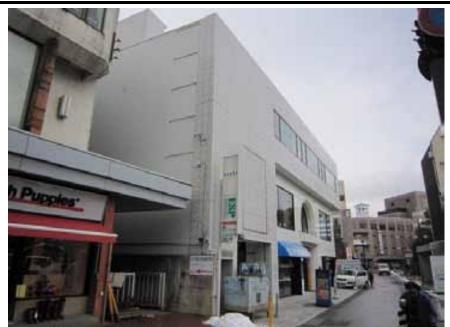
写真番号	2
面方位	南西面
階高	1F~3F
通り番号	
部位•部材	外壁
状況説明

施工完了後全景

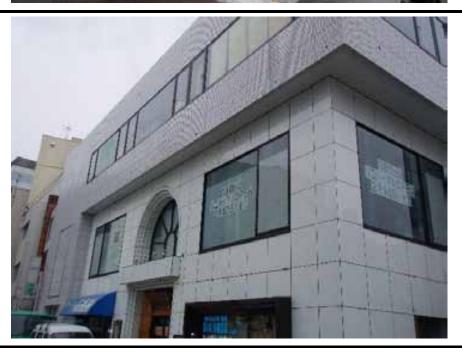
写真番号	3
面方位	東南面
階高	1F~3F
通り番号	
部位•部材	外壁

施工完了後全景

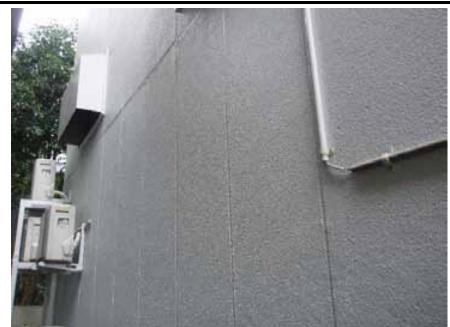
写真番号	5
面方位	西面
階高	1F~2F
通り番号	
部位•部材	外壁

施工完了後全景

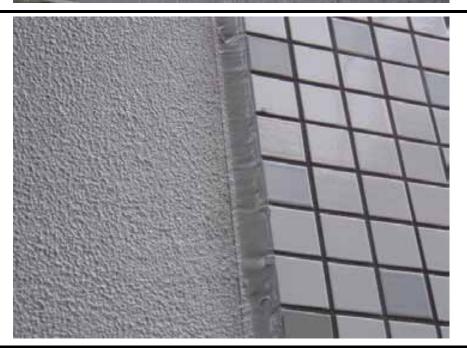
写真番号	6
面方位	西面
階高	2F
通り番号	
部位•部材	外壁
 状況説明

施工完了後全景

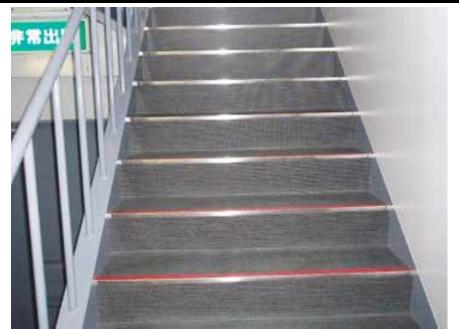
写真番号	8
面方位	共用部
階高	2F
通り番号	
部位•部材	(東面)階段
 状況説明

施工完了後全景

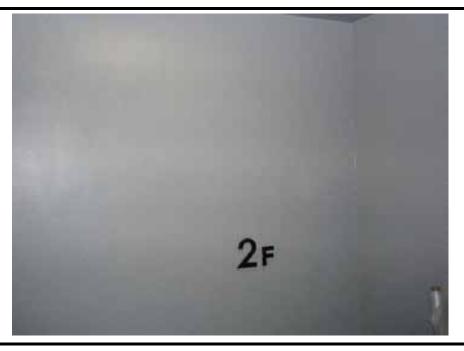
写真番号	9
面方位	共用部
階高	2F
通り番号	
部位•部材	(東面)階段
状況説明

施工完了後全景

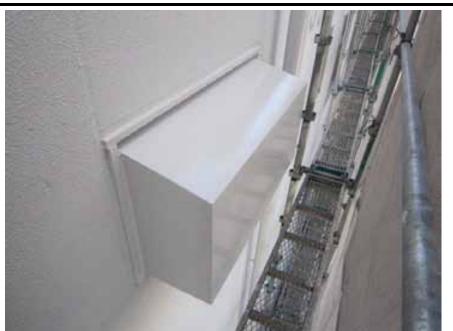
写真番号	11
面方位	北面
階高	2F
通り番号	
部位•部材	フード

施工完了後全景

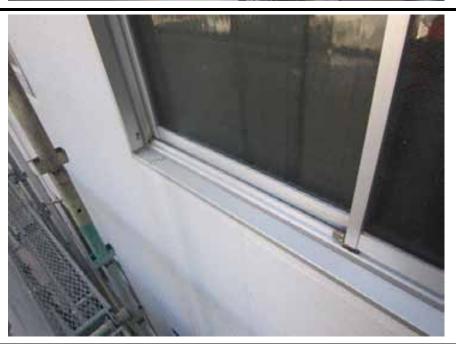
写真番号	12
面方位	北面
階高	2F
通り番号	
部位•部材	サッシュ
状況説明

施工完了後全景

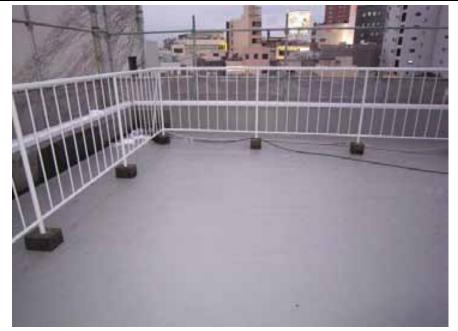
写真番号	13
面方位	屋上
階高	RF
通り番号	
部位•部材	屋上
	状況説明

施工完了後全景

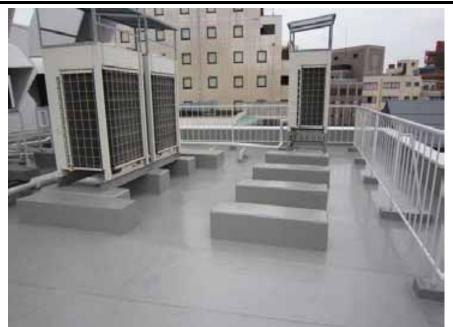
写真番号	14
面方位	屋上
階高	RF
通り番号	
部位•部材	屋上

施工完了後全景

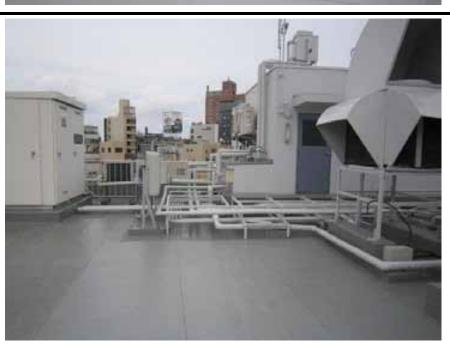
写真番号	15
面方位	屋上
階高	RF
通り番号	
部位•部材	屋上
状況説明

施工完了後全景

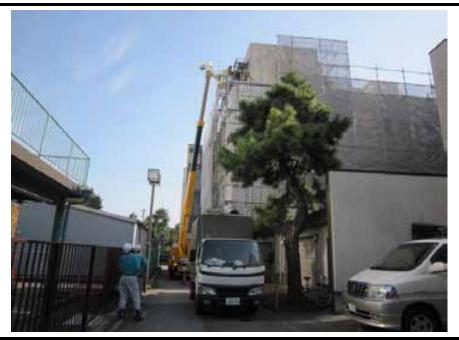
写真番号	31
面方位	北面
階高	1F~3F
通り番号	
部位•部材

くさび緊結式足場組立状況 ※高圧電線開閉器養生状況

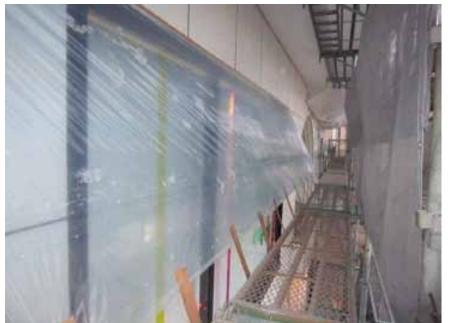
写真番号	32
面方位	南面
階高	2F
通り番号	
部位•部材

くさび緊結式足場組立状況 ※ガラス養生

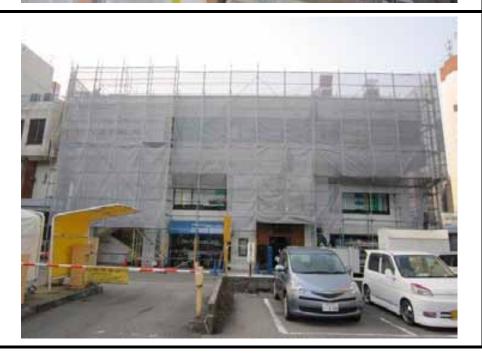
33
南面
2F

くさび緊結式足場組立状況 ※メッシュシート貼り

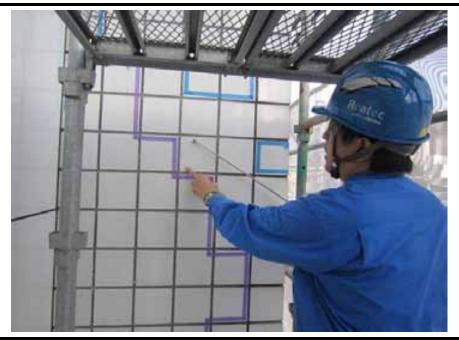
写真番号	34
面方位	東面
階高	2F
通り番号	
部位•部材	外壁

外壁タイル浮き・ひび割れ部 打診・マーキング状況

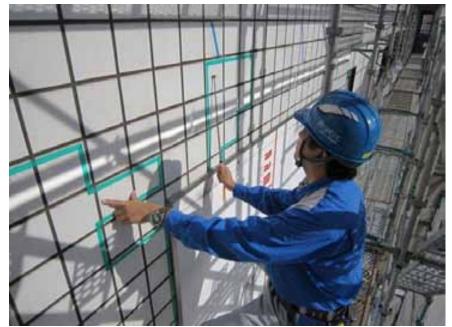
写真番号	35
面方位	南面
階高	3F
通り番号	
部位•部材	外壁

外壁タイル浮き・ひび割れ部 打診・マーキング状況

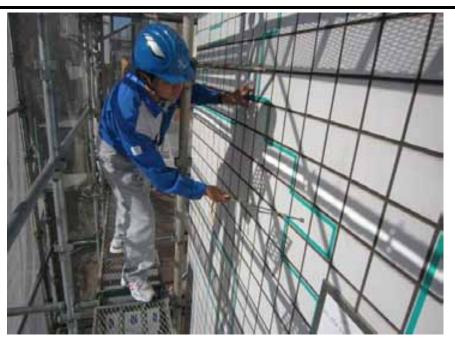
写真番号	36
面方位	南面
階高	2F
通り番号	
部位•部材	外壁
状況説明

外壁タイル浮き・ひび割れ部 打診・マーキング状況
