レトワール神田外装長寿命化及び内装改修工事 施工完了報告書

平成24年2月 グローバル・パートナーズ株式会社 レアテック株式会社 金沢本社

1)建物名称: レトワール神田 (旧サンパレス21)

3 . 1 施 工 年 月 日 : 平成24年1月5日 \sim 平成24年2月29日

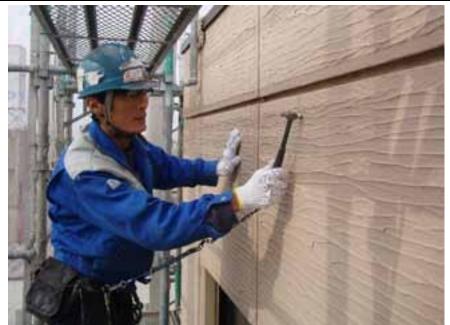
写真番号	76
面方位	西面
階高	4F
通り番号	
部位•部材	外壁

外壁浮き・ひび割れ部 打診・マーキング状況

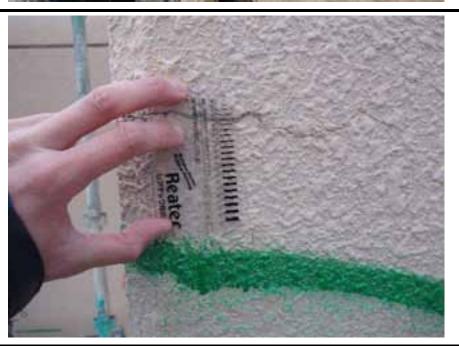
写真番号	77
面方位	南面
階高	4F
通り番号	
部位•部材	外壁

外壁浮き・ひび割れ部 打診・マーキング状況

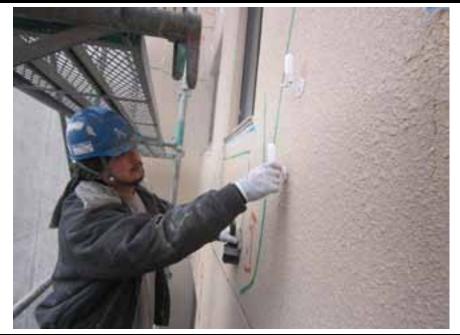
写真番号	78
面方位	南面
階高	4F
通り番号	
部位•部材	外壁

外壁浮き・ひび割れ部 打診・マーキング状況 ※クラック幅測定調査状況

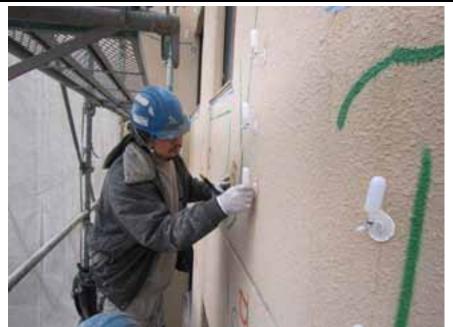
写真番号	79
面方位	南面
階高	3F
通り番号	
部位•部材	外壁
All Am EV am

外壁ひび割れ部 自動式低圧エポキシ樹脂注入工法 ※注入器具取付け

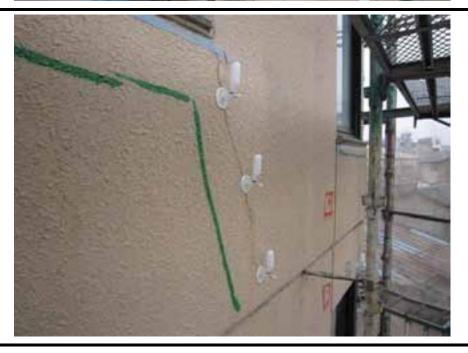
写真番号	80
面方位	南面
階高	3F
通り番号	
部位•部材	外壁

外壁ひび割れ部 自動式低圧エポキシ樹脂注入工法 ※注入器具取付け

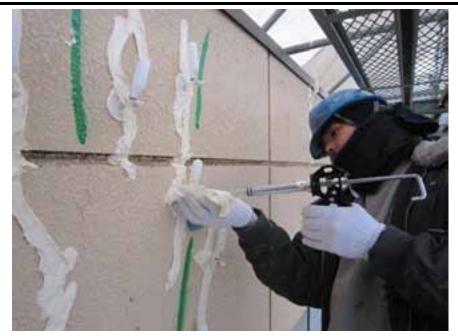
写真番号	81
面方位	南面
階高	3F
通り番号	
部位•部材	外壁
状況説明

外壁ひび割れ部 自動式低圧エポキシ樹脂注入工法 ※注入器具取付け

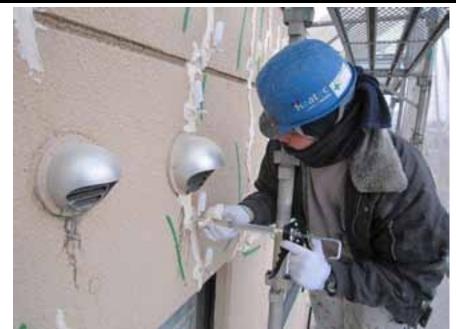
写真番号	94
面方位	南面
階高	4F
通り番号	
部位•部材	外壁

外壁ひび割れ部 自動式低圧エポキシ樹脂注入工法 ※エポキシ樹脂注入状況

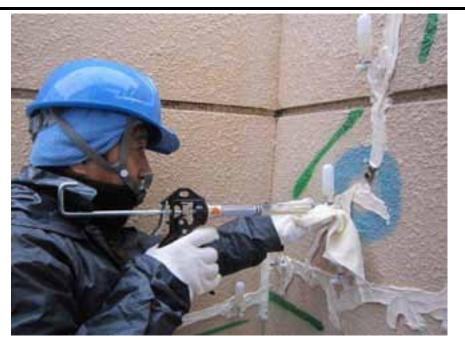
95
南面
3F
外壁

外壁ひび割れ部 自動式低圧エポキシ樹脂注入工法 ※エポキシ樹脂注入状況

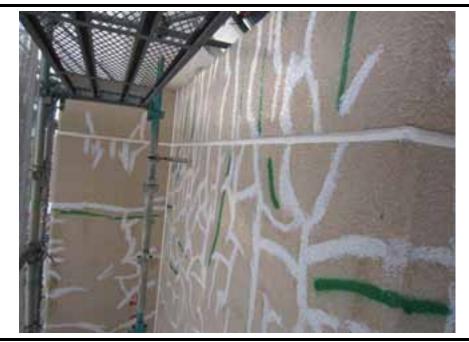
写真番号	96
面方位	南面
階高	4F
通り番号	
部位•部材	外壁

外壁ひび割れ部 自動式低圧エポキシ樹脂注入工法 ※エポキシ樹脂注入状況

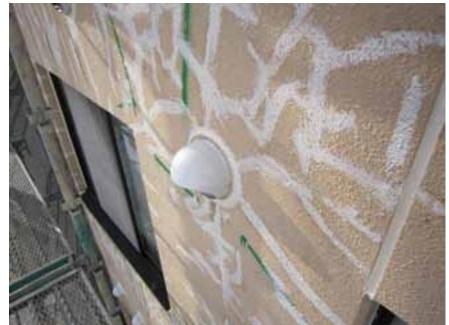
写真番号	109
面方位	南面
階高	3F
通り番号	
部位•部材	外壁
状況説明 状況説明

外壁ひび割れ部 シールエ法

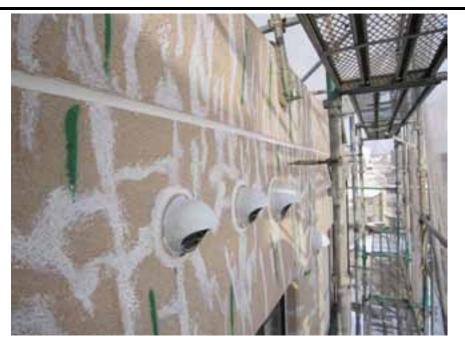
写真番号	110
面方位	南面
階高	3F
通り番号	
部位•部材	外壁

外壁ひび割れ部 シール工法

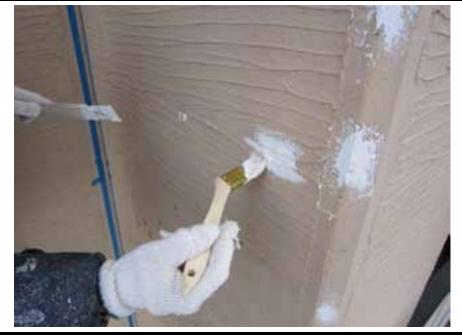
写真番号	111
面方位	南面
階高	4F
通り番号	
部位•部材	外壁
状況説明

外壁ひび割れ部 シール工法

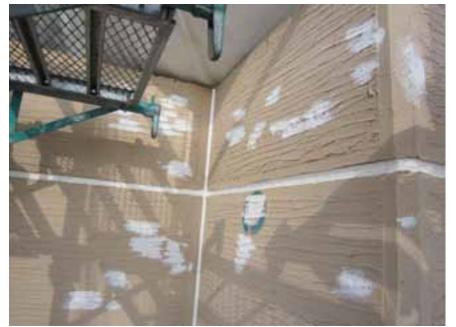
写真番号	118
面方位	南面
階高	2F
通り番号	
部位•部材	外壁
,

外壁ジョリパット塗装面 膨れ・塗膜剥離部 下地処理(不陸調整)

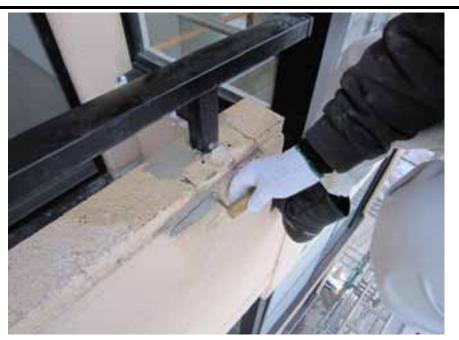
写真番号	119
面方位	南面
階高	2F
通り番号	
部位•部材	外壁

外壁ジョリパット塗装面 膨れ・塗膜剥離部 下地処理(不陸調整)

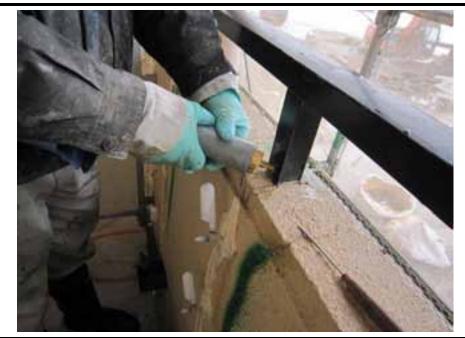
写真番号	120
面方位	西面
階高	3F
通り番号	
部位•部材	バルコニー
Jb ver av act

バルコニー手摺支柱爆裂部 樹脂モルタル補修状況

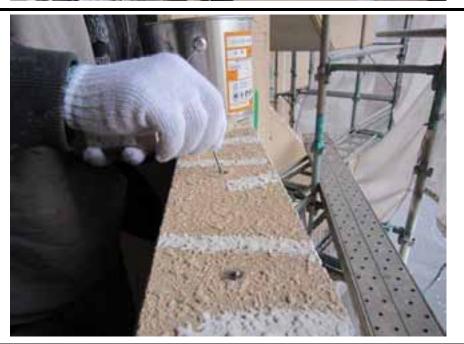
写真番号	122
面方位	西面
階高	2F
通り番号	
部位•部材	バルコニー

バルコニー手摺天端 ひび割れ部 シールエ法

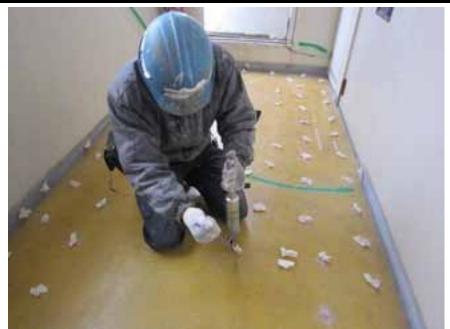
写真番号	127
面方位	共用部
階高	2F
通り番号	
部位•部材	廊下

廊下床浮き・ひび割れ部 エポキシ樹脂注入工法 ※エポキシ樹脂注入状況

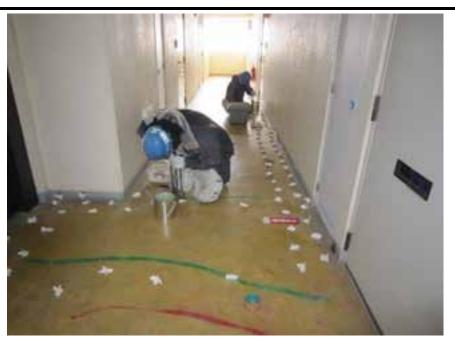
写真番号	128
面方位	共用部
階高	4F
通り番号	
部位•部材	廊下

廊下床浮き・ひび割れ部 エポキシ樹脂注入工法 ※エポキシ樹脂注入状況

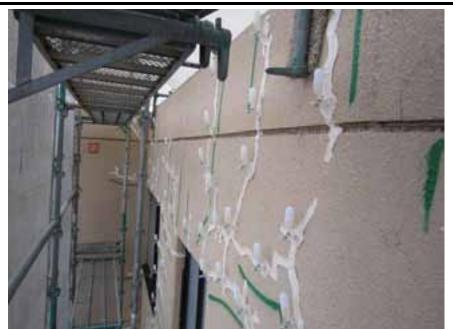
写真番号	100
面方位	南面
階高	4F
通り番号	
部位•部材	外壁
	米温慧阳

外壁ひび割れ部 自動式低圧エポキシ樹脂注入工法

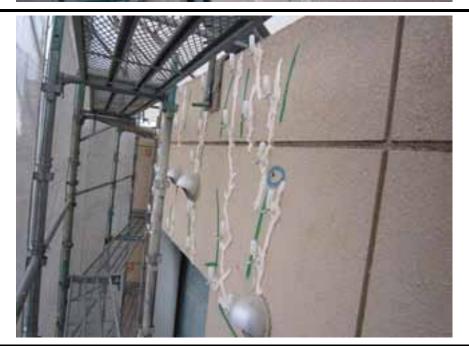
写真番号	101
面方位	南面
階高	4F
通り番号	
部位•部材	外壁

外壁ひび割れ部 自動式低圧エポキシ樹脂注入工法
