リバーサイドヒルズ外装長寿命化改修工事施工完了報告書

平成22年11月 グローバル・パートナーズ株式会社 レアテック株式会社 金沢本社

1)建物名称: リバーサイドヒルズ

施工目的(補修及び改修)

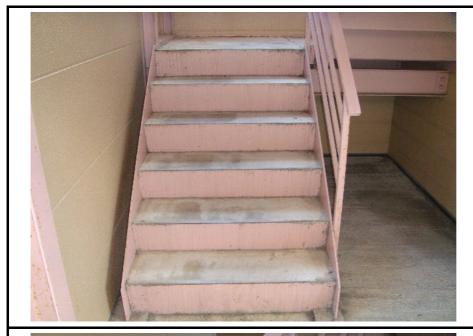
写真番号	4
面方位	
階高	
通り番号	改修着手前
部位•部材	階段 (1F)

手摺・蹴込・ササラ巾木鉄部塗装劣 化状況

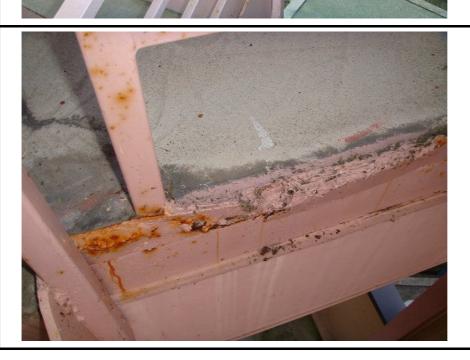
面方位	
階高	
通り番号	改修着手前
部位•部材	階段 (2F)
状況説明

手摺・蹴込・ササラ巾木鉄部塗装劣 化状況

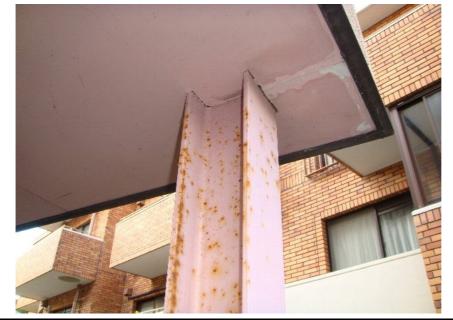
写真番号	7
面方位	
階高	
通り番号	改修着手前
部位•部材	階段 (2F)
	状況説明

柱鉄部塗装劣化状況

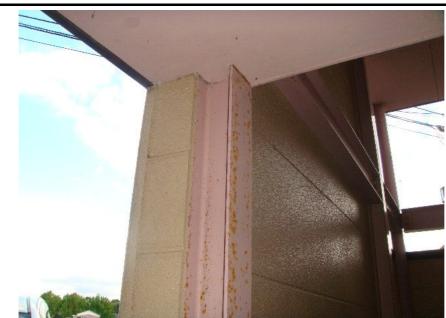
写真番号	8
面方位	
階高	
通り番号	改修着手前
部位•部材	階段 (2F)
状況説明

柱鉄部塗装劣化状況

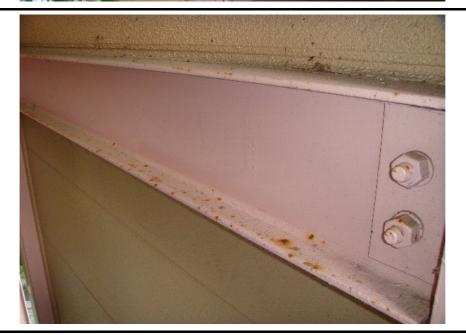
写真番号	9
面方位	
階高	
通り番号	改修着手前
部位•部材	階段 (2F)
状況説明

受梁鉄部塗装劣化状況

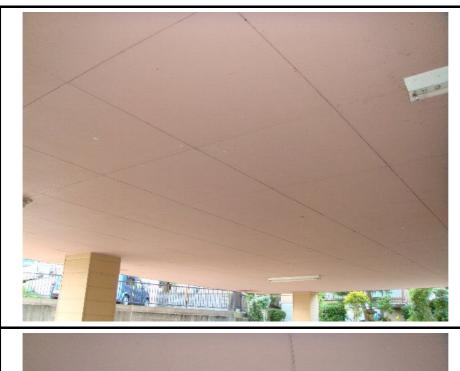
写真番号	10
面方位	
階高	
通り番号	改修着手前
部位•部材	駐車場
	状況説明

天井ケイカル板塗装劣化状況

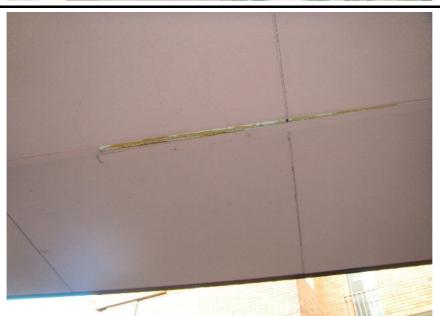
01-10.JPG
写真番号	11
面方位	
階高	
通り番号	改修着手前
部位•部材	駐車場
状況説明

天井ケイカル板塗装劣化状況 (コーナー見切浮き発生)

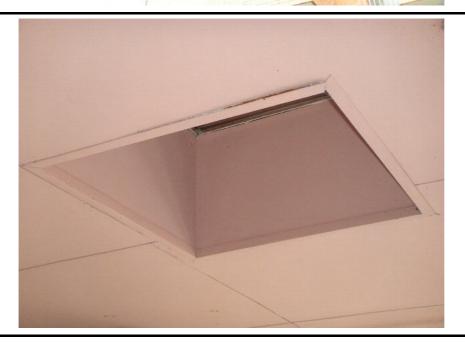
写真番号	12
面方位	
階高	
通り番号	改修着手前
部位•部材	駐車場
	14:□=H □□

避難ハッチケイカル板塗装劣化状況 (コーナー見切浮き発生)

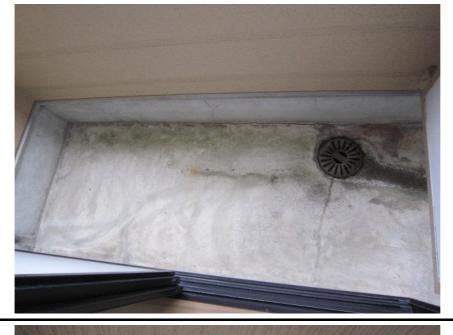
写真番号	13
面方位	
階高	
通り番号	改修着手前
部位•部材	西面バルコニー
	状況説明

床クラック・浮き発生状況

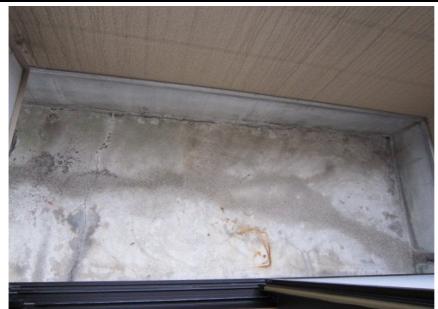
写真番号	14
面方位	
階高	
通り番号	改修着手前
部位•部材	西面バルコニー
状況説明

床クラック・浮き発生状況
