サンパレス21

外装及び内装劣化調査診断報告書

平成24年1月 グローバル・パートナーズ株式会社 レアテック株式会社 金沢本社

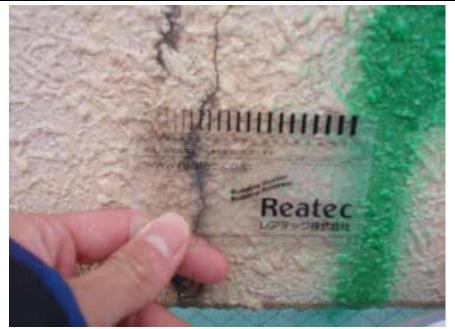
写真番号	1
面方位	東面
階高	4F
通り番号	
部位•部材	外壁
4. 冶 製 田

外壁ひび割れ劣化状況 ※クラック幅測定調査状況

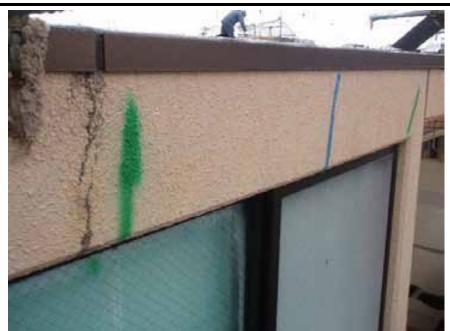
2
東面
4F
屋上

パラペット外壁ひび割れ劣化状況

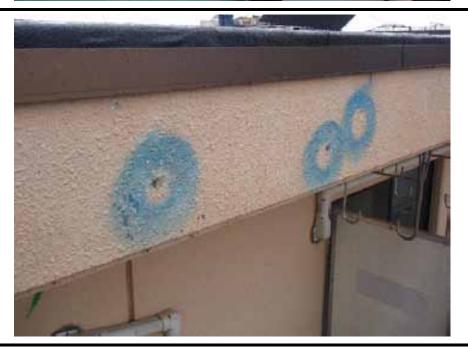
写真番号	3
面方位	東面
階高	4F
通り番号	
部位•部材	屋上

バルコニーパラペット外壁 壁つなぎ跡シール未処理状況 ※躯体用セパレーター端部 発錆・爆裂状況

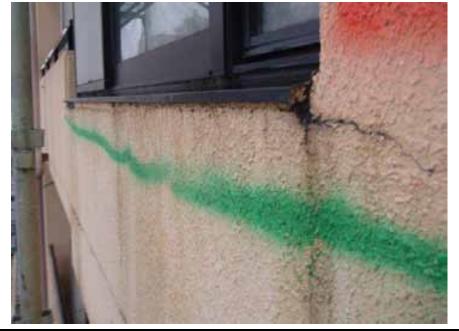
写真番号	28
面方位	東面
階高	4F
通り番号	
部位•部材	外壁
	•

サッシュ水切り下部 ひび割れ劣化状況 ※シーリング劣化による 苔の発生状況

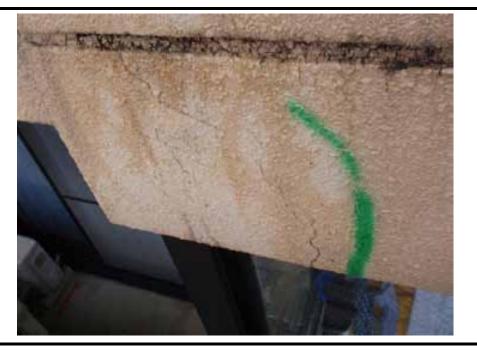
写真番号	30
面方位	東面
階高	3F
通り番号	
部位•部材	外壁
 状況説明

外壁ひび割れ劣化状況

※打継目地部シーリング劣化による 苔の発生状況

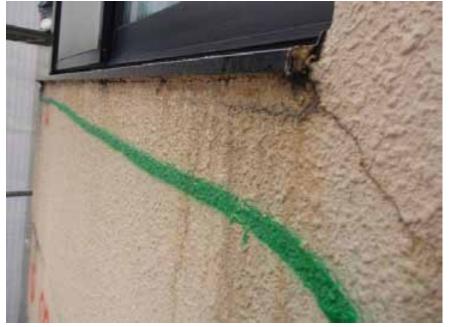
写真番号	58
面方位	東面
階高	3F
通り番号	
部位•部材	外壁
	面方位階 高 通り番号

サッシュ水切り下部 ひび割れ劣化による 苔の発状況

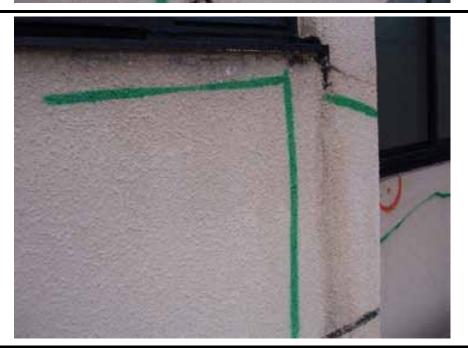
写真番号	60
面方位	東面
階高	3F
通り番号	
部位•部材	外壁
 状況説明

サッシュ水切り下部 外壁ひび割れ劣化による 苔の発状況

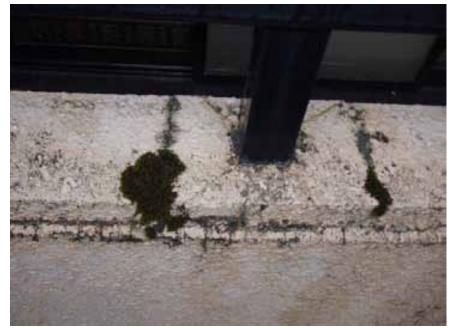
写真番号	82
面方位	東面
階高	2F
通り番号	
部位•部材	バルコニー

バルコニー手摺支柱 モルタルひび割れ劣化による 苔の発生状況 ※塗膜剥離劣化状況

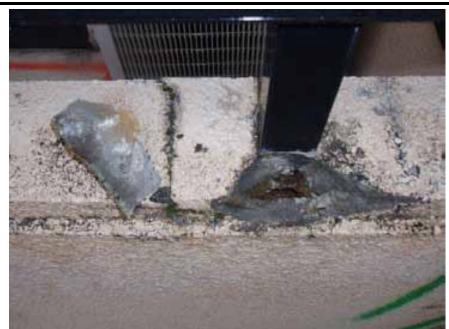
写真番号	83
面方位	東面
階高	2F
通り番号	
部位•部材	バルコニー

バルコニー手摺支柱 モルタルひび割れ劣化による 苔の発生状況 ※塗膜剥離劣化状況

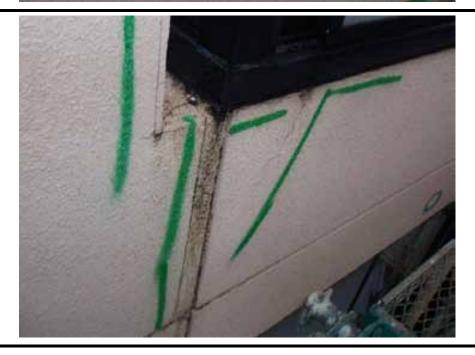
写真番号	84
面方位	東面
階高	2F
通り番号	
部位•部材	バルコニー

バルコニー手摺壁 ひび割れ劣化状況 ※サッシュ水切り下部 シーリング劣化による 苔の発生状況

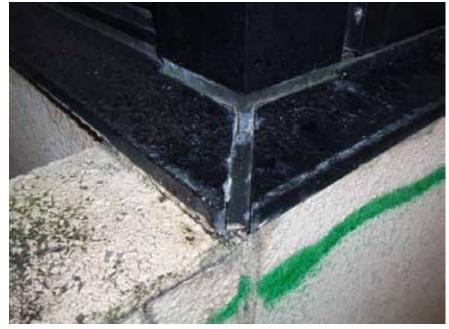
写真番号	118
面方位	東面
階高	1F
通り番号	
部位•部材	サッシュ

サッシュ水切りコーナー部 ジョイントシーリング劣化状況 ※オーバーブリッジエ法にての 施工が望ましい ※塗膜剥離劣化状況

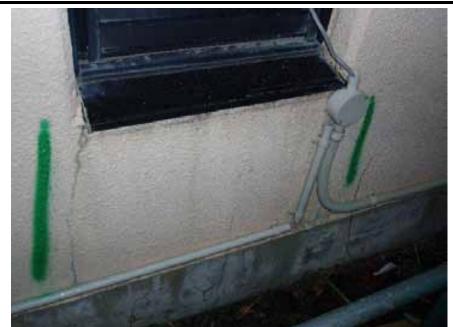
写真番号	119
面方位	東面
階高	1F
通り番号	
部位•部材	外壁

サッシュ水切り下部 ひび割れ劣化状況 ※シーリング劣化状況

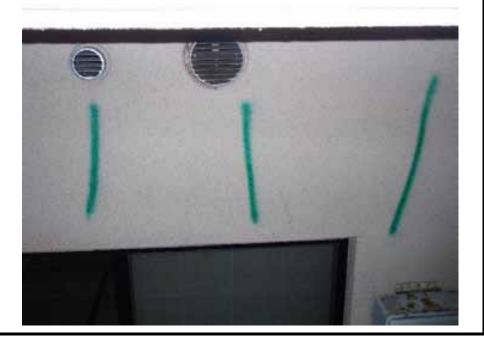
写真番号	120
面方位	東面
階高	1F
通り番号	
部位•部材	バルコニー

外壁ひび割れ劣化状況

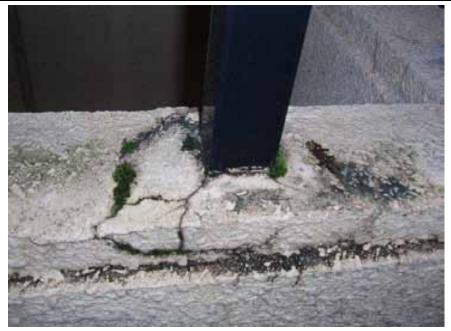
写真番号	127
面方位	東面
階高	1F
通り番号	
部位•部材	バルコニー

バルコニー手摺支柱 笠木モルタルひび割れ劣化状況 ※ひび割れ部苔の発生状況

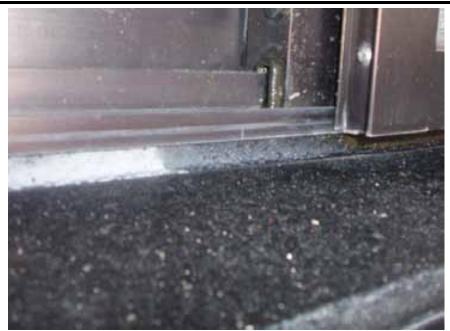
写真番号	128
面方位	東面
階高	4F
通り番号	
部位•部材	サッシュ

状況説明 サッシュ水切りシーリング 劣化破断状況

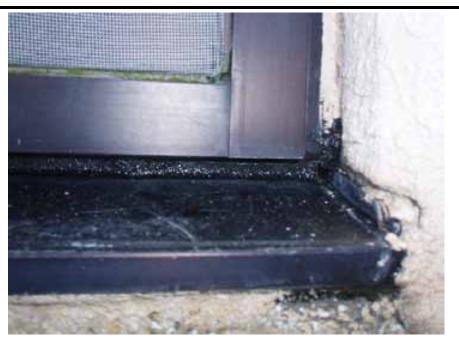
写真番号	129
面方位	東面
階高	4F
通り番号	
部位•部材	サッシュ

サッシュ廻り及び 水切りシーリング劣化破断状況 ※シーリング剥離部苔の発生状況

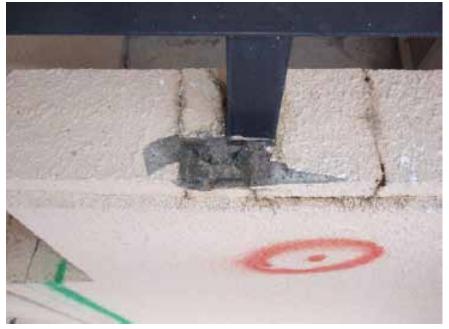
写真番号	136
面方位	東面
階高	3F
通り番号	
部位•部材	バルコニー

バルコニー手摺支柱 笠木モルタル 爆裂欠損・ひび割れ劣化状況

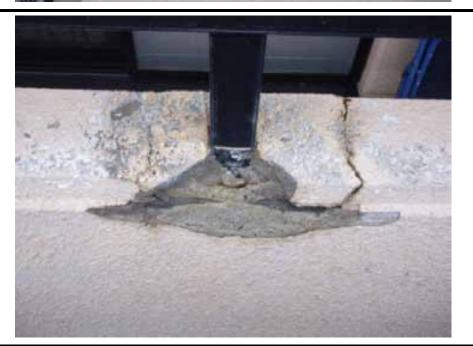
写真番号	138
面方位	東面
階高	3F
通り番号	
部位•部材	バルコニー

バルコニー手摺支柱 笠木モルタル 爆裂欠損・ひび割れ劣化状況

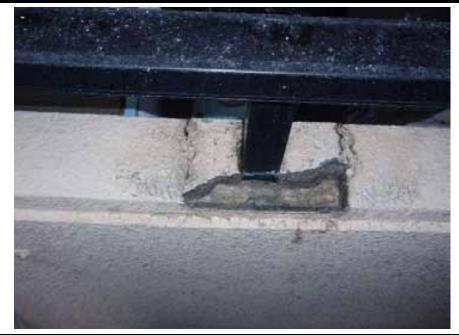
写真番号	157
面方位	東面
階高	2F
通り番号	
部位•部材	バルコニー

バルコニー手摺支柱 笠木モルタル爆裂欠損劣化状況

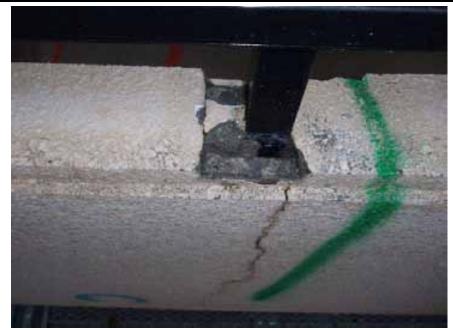
写真番号	158
面方位	東面
階高	2F
通り番号	
部位•部材	バルコニー

バルコニー手摺支柱 笠木モルタル爆裂欠損劣化状況

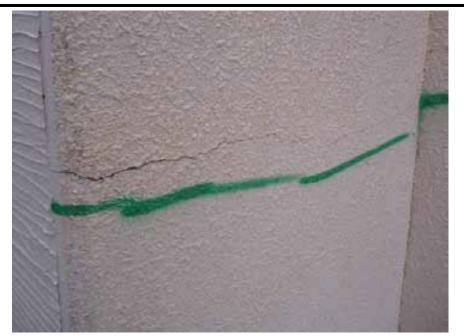
写真番号	159
面方位	東面
階高	4F
通り番号	
部位•部材	外壁
状況説明

外壁ひび割れ劣化状況

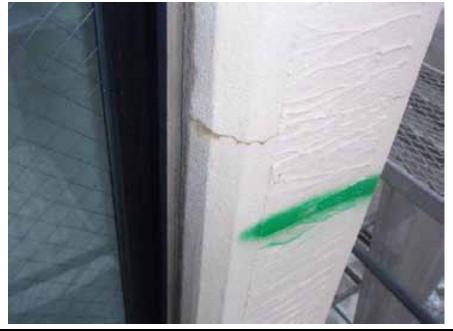
写真番号	67
面方位	西面
階高	2F
通り番号	
部位•部材	外壁(ジョリパット面)

外壁ひび割れ劣化状況

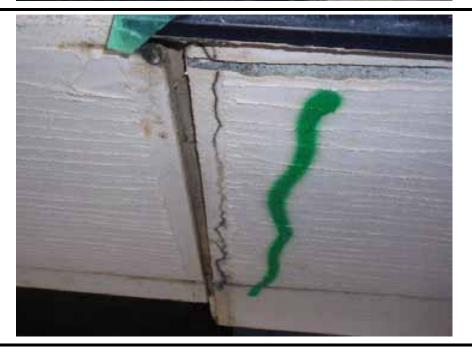
写真番号	69
面方位	西面
階高	2F
通り番号	
部位•部材	外壁(ジョリパット面)

バルコニー手摺伸縮目地部 外壁ひび割れ劣化状況

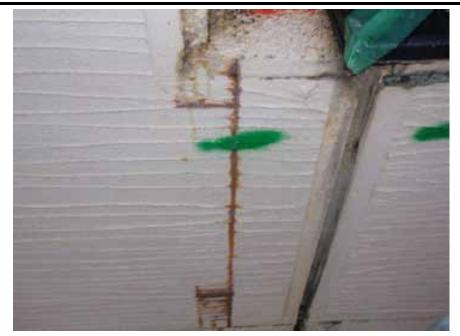
写真番号	100
面方位	西面
階高	1F
通り番号	
部位•部材	バルコニー
	状況説明

外壁ひび割れ劣化状況

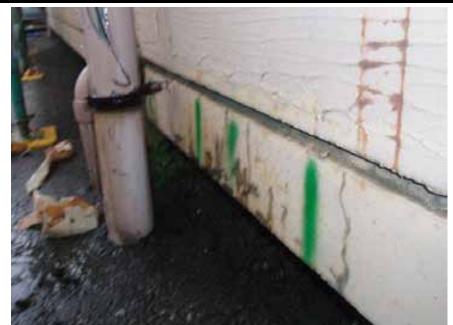
写真番号	101
面方位	西面
階高	1F
通り番号	
部位•部材	バルコニー
状況説明

外壁ひび割れ劣化状況

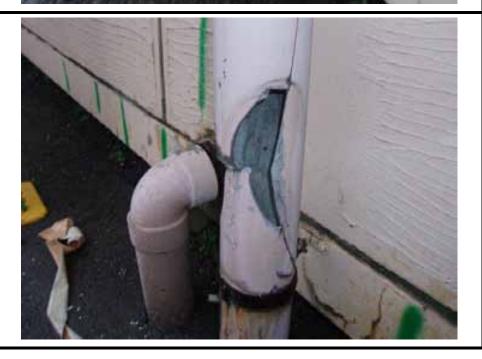
写真番号	102
面方位	西面
階高	1F
通り番号	
部位•部材	雨樋
状況説明

竪樋破損劣化状況 ※バルコニー手摺壁 ひび割れ劣化・塗膜剥離状況

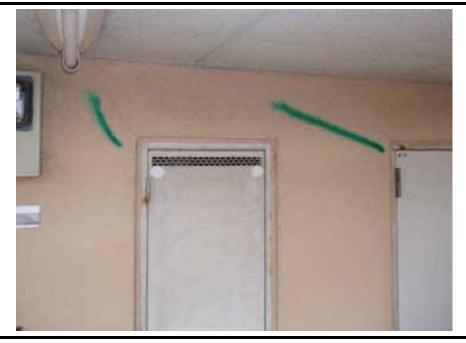
写真番号	133
面方位	西面
階高	2F
通り番号	
部位•部材	共用廊下

外壁ひび割れ劣化状況

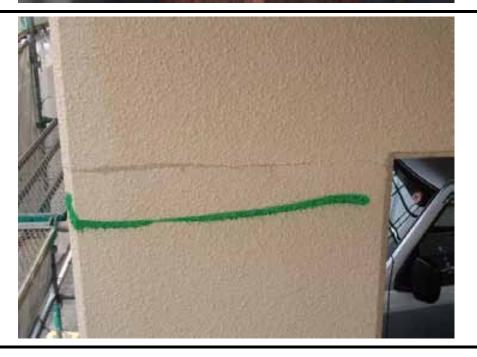
写真番号	135
面方位	西面
階高	1F
通り番号	
部位•部材	共用廊下
状況説明

柱ひび割れ劣化状況

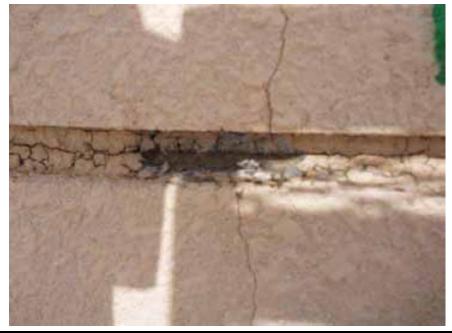
写真番号	16
面方位	南面
階高	4F
通り番号	
部位•部材	外壁目地

外壁打継目地シーリング 劣化破断状況 ※外壁ひび割れ劣化状況

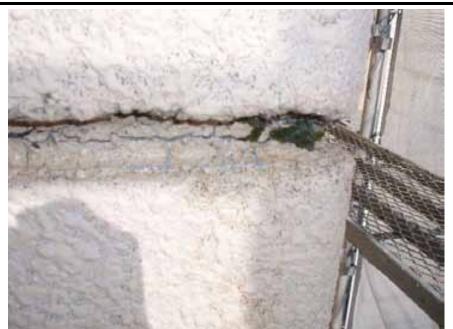
写真番号	17
面方位	南面
階高	4F
通り番号	
部位•部材	外壁目地

外壁打継目地シーリング 劣化破断状況 ※苔の発生状況 ※塗膜の劣化剥離状況

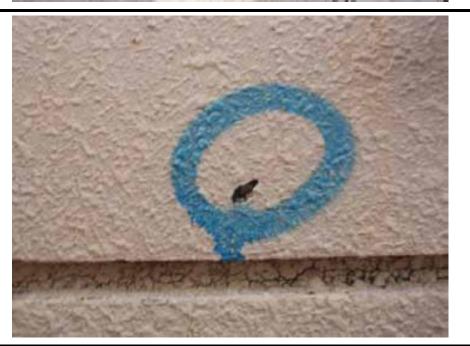
写真番号	18
面方位	南面
階高	4F
通り番号	
部位•部材	外壁
 状況説明

外壁打継目地シーリング 劣化破断状況 ※塗膜劣化剥離状況

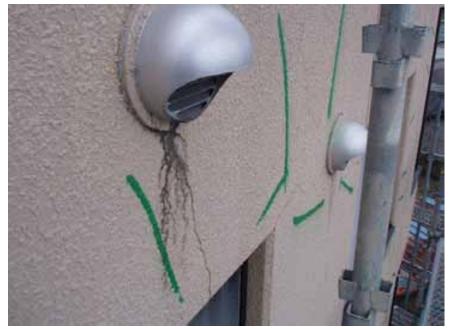
写真番号	28
面方位	南面
階高	4F
通り番号	
部位•部材	外壁

外壁ひび割れ劣化状況 ※換気ロ廻り塗膜汚染状況

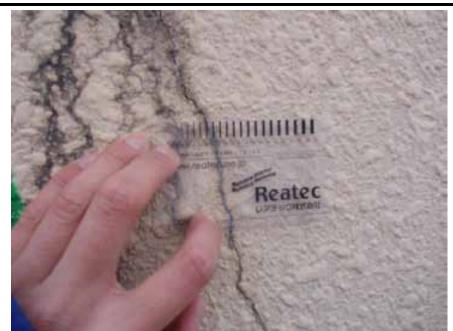
写真番号	29
面方位	南面
階高	4F
通り番号	
部位•部材	外壁

外壁ひび割れ劣化状況 ※クラック幅測定調査状況

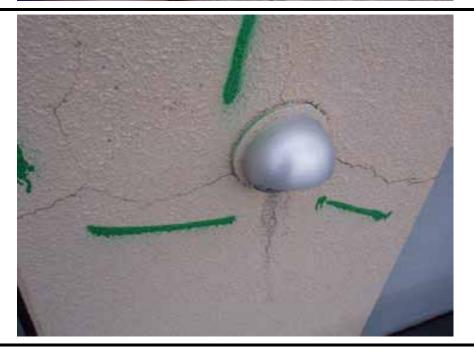
写真番号	30
面方位	南面
階高	4F
通り番号	
部位•部材	外壁
状況説明

外壁ひび割れ劣化状況 ※塗装面塗膜剥離劣化状況

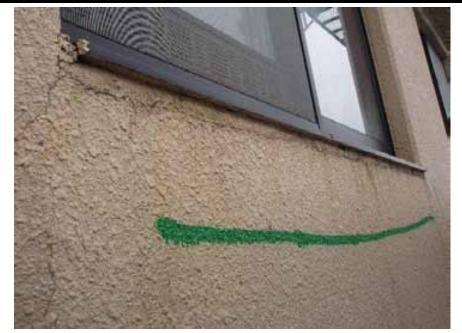
写真番号	91
面方位	南面
階高	3F
通り番号	
部位•部材	外壁

サッシュ水切り下端 (モルタル充填部) ひび割れ劣化状況 ※塗装面塗膜劣化状況

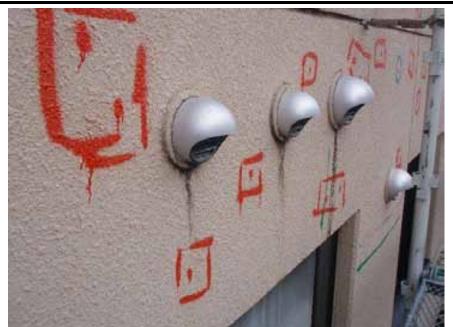
写真番号	92
面方位	南面
階高	2F
通り番号	
部位•部材	外壁

外壁浮き・ひび割れ劣化状況 ※換気口廻りシーリング破断 ※塗膜汚染状況

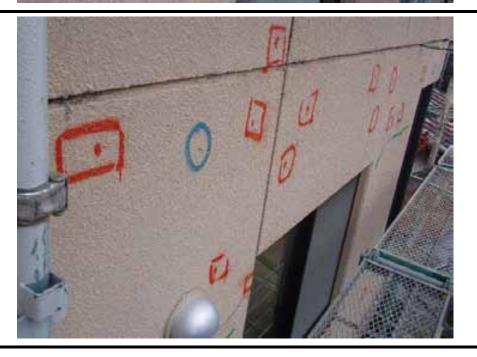
写真番号	93
面方位	南面
階高	2F
通り番号	
部位•部材	外壁

外壁浮き・ひび割れ劣化状況 ※打継・伸縮目地部 シーリング劣化剥離状況

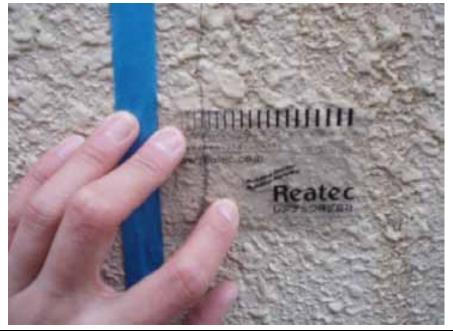
写真番号	136
面方位	南面
階高	1F
通り番号	
部位•部材	外壁

外壁ひび割れ劣化状況 ※クラック幅測定調査状況

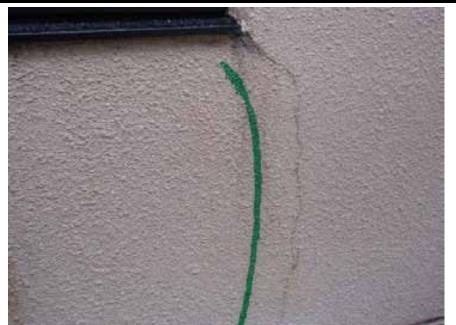
写真番号	137
面方位	南面
階高	1F
通り番号	
部位•部材	外壁

サッシュ水切り下端 ひび割れ劣化状況 ※塗装面塗膜劣化状況

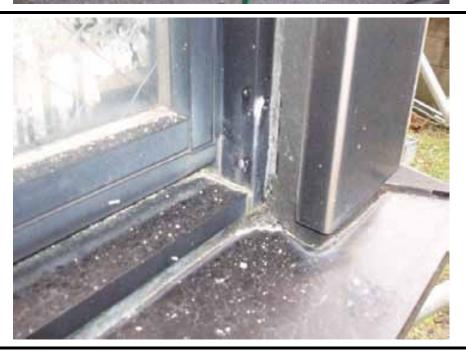
写真番号	138
面方位	南面
階高	1F
通り番号	
部位•部材	サッシュ

サッシュ廻り及び 水切りシーリング 劣化破断状況

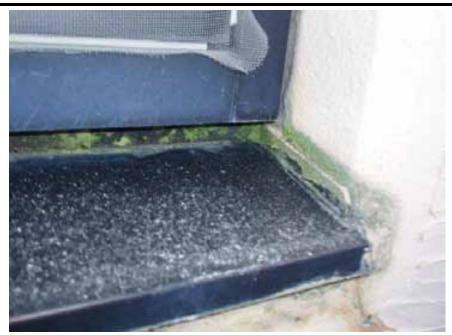
写真番号	5
面方位	北面
階高	4F
通り番号	
部位•部材	サッシュ

サッシュ廻り及び 水切りシーリング 劣化破断状況 ※雨水の浸入による 苔の発生状況

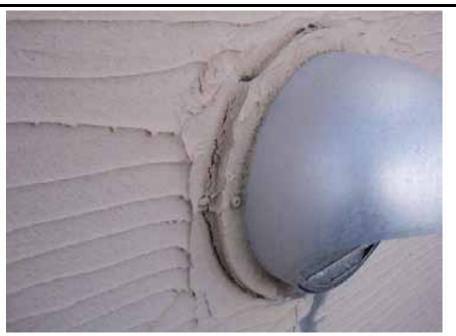
写真番号	6
面方位	北面
階高	4F
通り番号	
部位•部材	ベントキャップ

ベントキャップ廻りシーリング 劣化破断状況

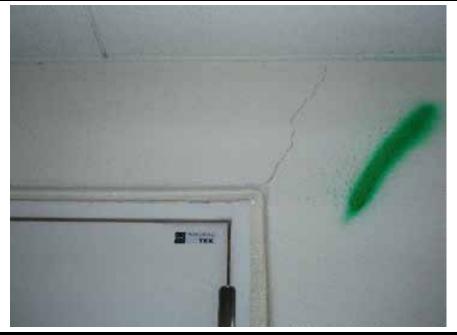
写真番号	4
面方位	共用部
階高	1F
通り番号	
部位•部材	廊下

住戸玄関ドアコーナー部 ひび割れ劣化状況

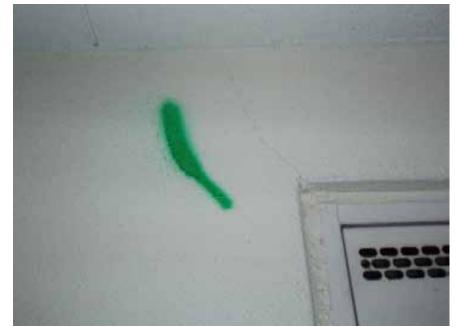
写真番号	5
面方位	共用部
階高	1F
通り番号	
部位•部材	廊下
 状況説明

住戸PS扉コーナー部 ひび割れ劣化状況

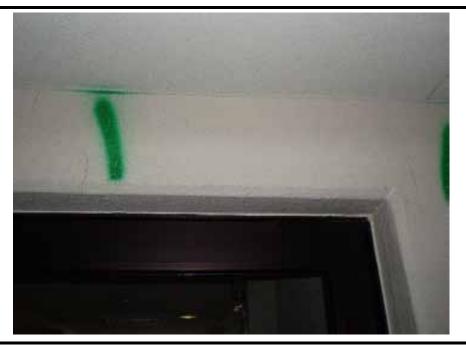
写真番号	6
面方位	共用部
階高	1F
通り番号	
部位•部材	廊下

廊下風除ドア ひび割れ劣化状況

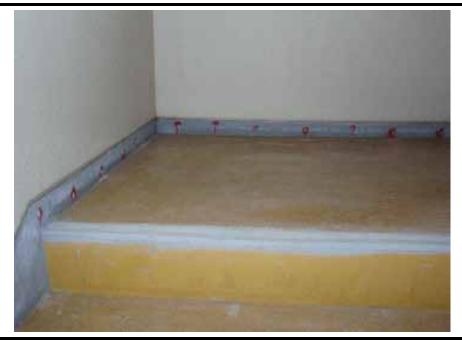
写真番号	22
面方位	共用部
階高	1F~2F
通り番号	
部位•部材	共用内部階段

階段ササラ巾木 モルタル浮き劣化状況

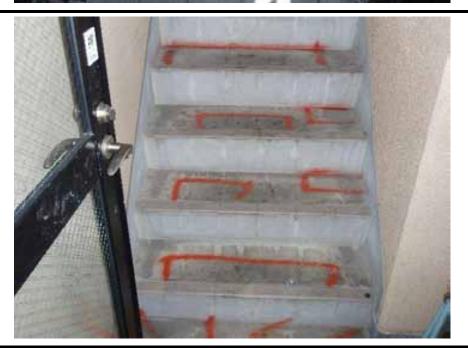
写真番号	24
面方位	共用部
階高	1F~2F
通り番号	
部位•部材	屋外階段
状況説明

屋外階段踏面 モルタル浮き劣化状況

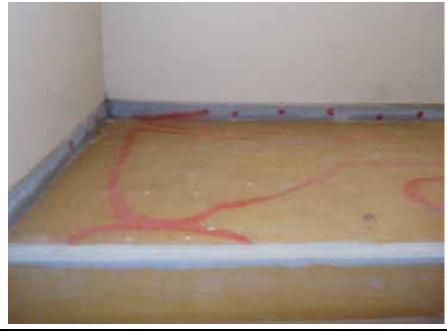
写真番号	46
面方位	共用部
階高	2F~3F
通り番号	
部位•部材	共用内部階段

階段ササラ巾木及び踊り場床 モルタル浮き劣化状況

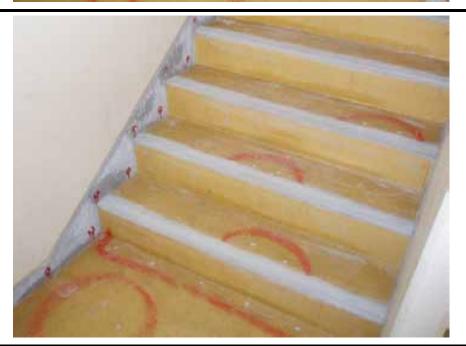
写真番号	48
面方位	共用部
階高	2F~3F
通り番号	
部位•部材	共用内部階段

階段ササラ巾木及び踏面 モルタル浮き劣化状況

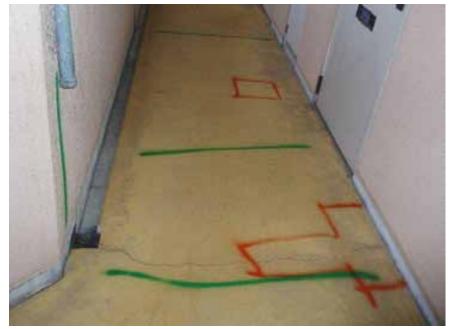
写真番号	58
面方位	共用部
階高	2F
通り番号	
部位•部材	廊下
状況説明

廊下床 モルタル浮き・ひび割れ劣化状況

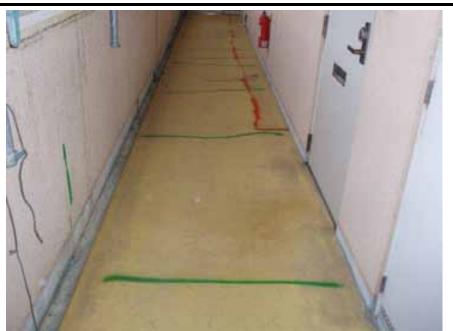
写真番号	59
面方位	共用部
階高	2F
通り番号	
部位•部材	廊下
状況説明

廊下床 モルタル浮き・ひび割れ劣化状況

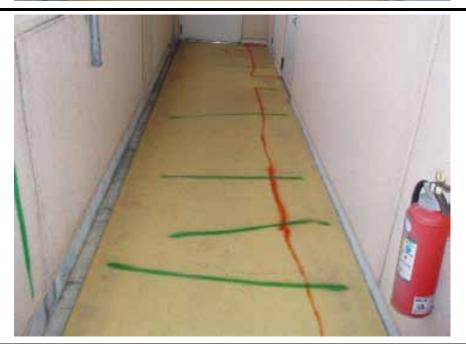
写真番号	60
面方位	共用部
階高	2F
通り番号	
部位•部材	廊下
状況説明

廊下床 モルタル浮き・ひび割れ劣化状況

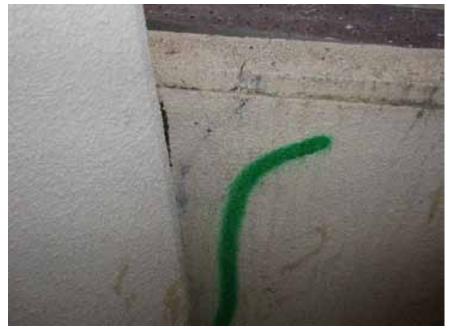
写真番号	88
面方位	共用部
階高	3F
通り番号	
部位•部材	外部廊下

手摺壁ひび割れ劣化状況 ※笠木モルタル 浮き・ひび割れ劣化状況 ※塗装面塗膜劣化状況

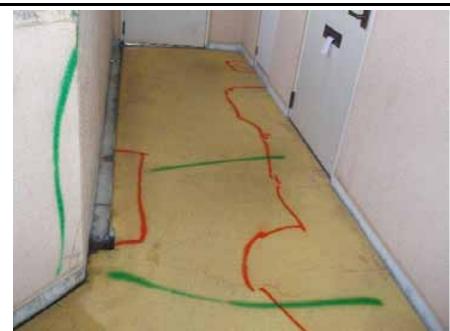
写真番号	89
面方位	共用部
階高	3F
通り番号	
部位•部材	廊下
状況説明

廊下床 モルタル浮き・ひび割れ劣化状況

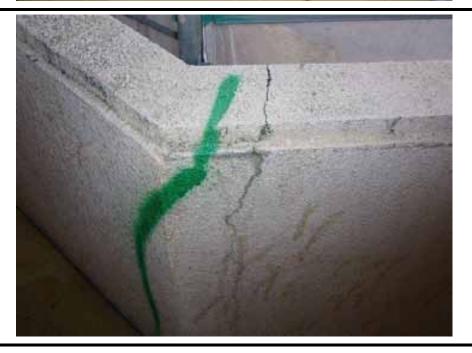
写真番号	90
面方位	共用部
階高	3F
通り番号	
部位•部材	外部廊下
 状況説明

手摺壁ひび割れ劣化状況 ※笠木モルタル 浮き・ひび割れ劣化状況 ※塗装面塗膜劣化状況

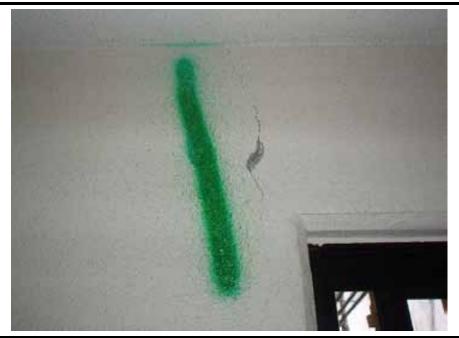
写真番号	100
面方位	共用部
階高	4F
通り番号	
部位•部材	廊下
. Un ver av de

内壁ひび割れ劣化状況 ※塗膜剥離状況

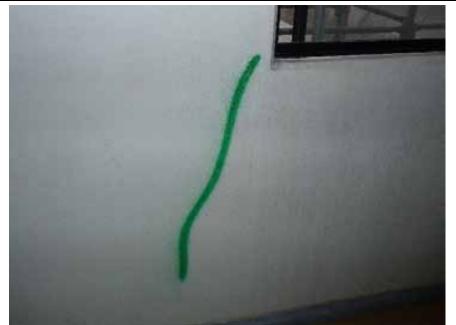
写真番号	101
面方位	共用部
階高	4F
通り番号	
部位•部材	廊下
状況説明

内壁ひび割れ劣化状況

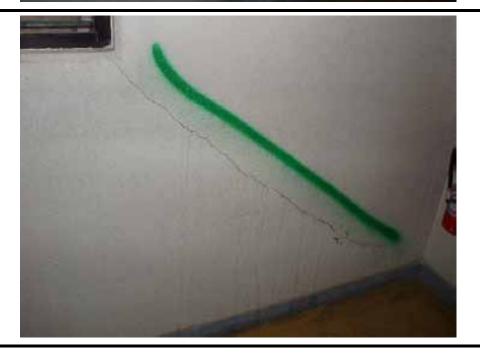
写真番号	102
面方位	共用部
階高	4F
通り番号	
部位•部材	廊下
状況説明

内壁ひび割れ劣化状況 ※塗膜剥離状況

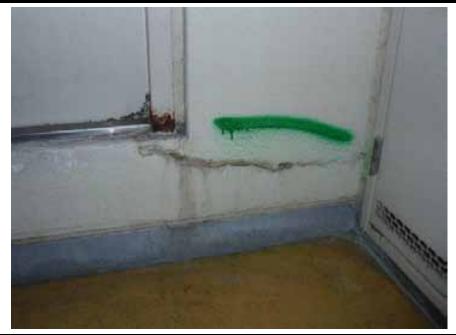
写真番号	103
面方位	共用部
階高	4F
通り番号	
部位•部材	廊下

内壁ひび割れ劣化状況 ※雨水の浸入による 内部鉄筋からの発錆状況 ※塗装面塗膜剥離劣化状況

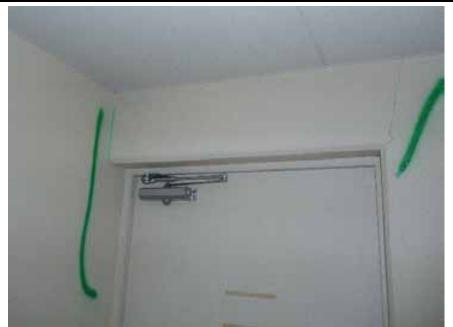
写真番号	104
面方位	共用部
階高	4F
通り番号	
部位•部材	廊下

非常ドアコーナー部 ひび割れ劣化状況

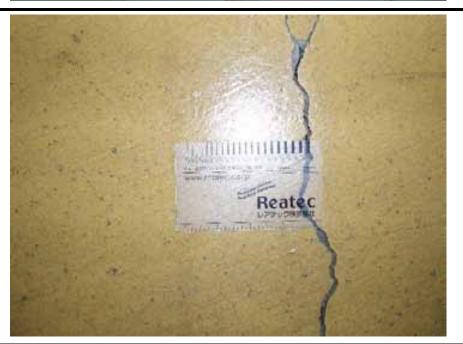
写真番号	105
面方位	共用部
階高	4F
通り番号	
部位•部材	廊下

廊下床モルタルひび割れ劣化状況 ※クラック幅測定調査状況

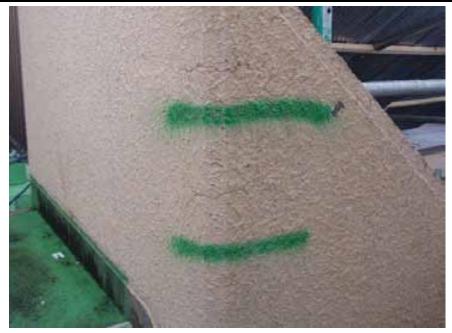
写真番号	115
面方位	共用部
階高	4F
通り番号	
部位•部材	屋外階段

手摺壁ひび割れ劣化状況 ※塗装面塗膜剥離劣化状況

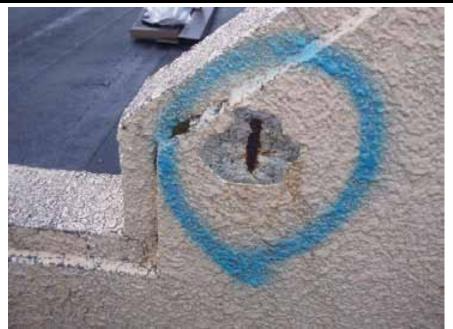
写真番号	116
面方位	共用部
階高	4F
通り番号	
部位•部材	屋外階段

手摺壁爆裂欠損露筋状況 ※塗装面塗膜剥離劣化状況

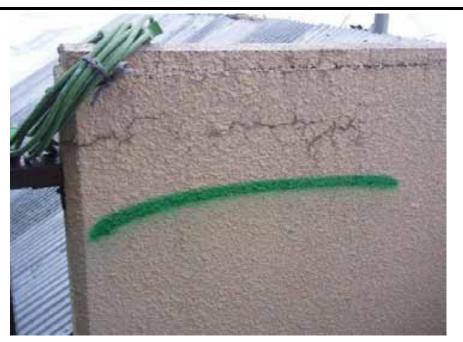
写真番号	117
面方位	共用部
階高	4F
通り番号	
部位•部材	屋外階段
\ 1 \10 =\10

手摺壁ひび割れ劣化状況 ※塗装面塗膜剥離劣化状況

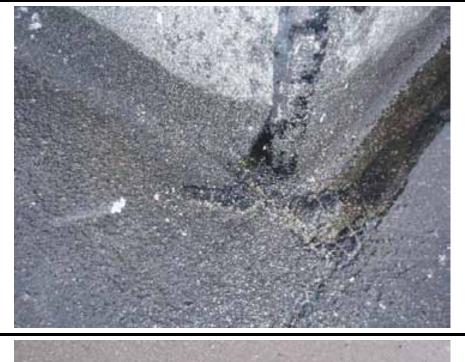
写真番号	1
面方位	屋上
階高	RF
通り番号	
部位•部材	防水層

屋上既設アスファルト露出防水層 ※雨水が剥離部より浸入している ※パラペット立上りコーナー部 アスファルトルーフィング剥離状況

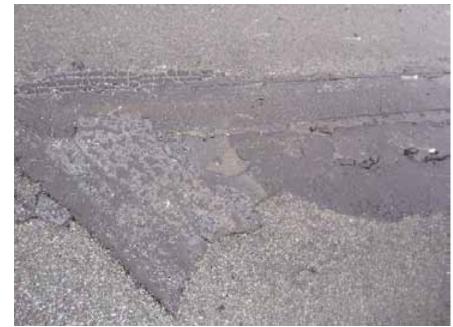
写真番号	2
面方位	屋上
階高	RF
通り番号	
部位•部材	防水層

屋上既設アスファルト露出防水層 ルーフィングジョイント部 経年劣化剥離状況 ※アスファルトルーフィング剥離部 より雨水が浸入している

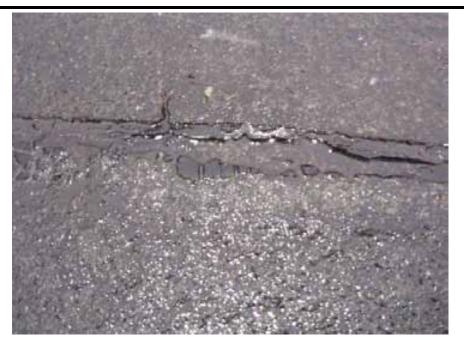
写真番号	3
面方位	屋上
階高	RF
通り番号	
部位•部材	防水層

屋上既設アスファルト露出防水層 ルーフィングジョイント部 経年劣化剥離状況

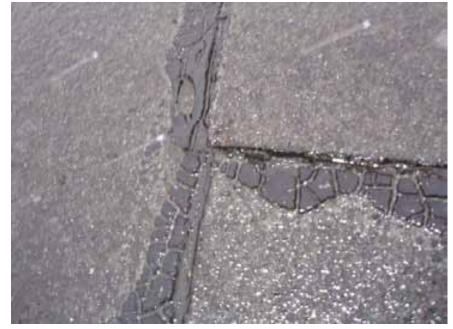
写真番号	4
面方位	屋上
階高	RF
通り番号	
部位•部材	防水層

屋上既設アスファルト露出防水層 ルーフィングジョイント部 経年劣化剥離状況

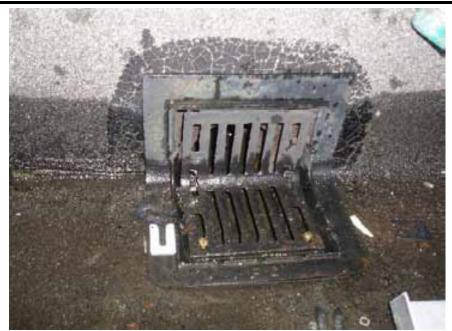
写真番号	5
面方位	屋上
階高	RF
通り番号	
部位•部材	防水層

屋上既設アスファルト露出防水層 ルーフィングジョイント部 経年劣化剥離状況 ※ドレーン発錆腐食劣化状況

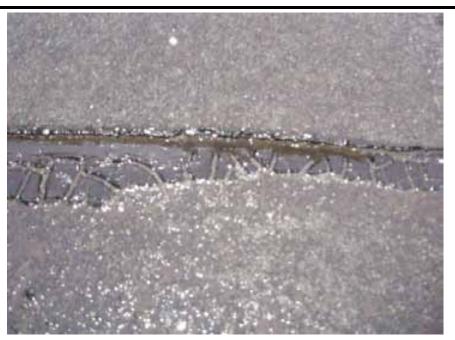
写真番号	6
面方位	屋上
階高	RF
通り番号	
部位•部材	防水層
√+ ;□ =H BB

屋上既設アスファルト露出防水層 ルーフィングジョイント部 経年劣化剥離状況
