レトワール神田外装長寿命化及び内装改修工事 施工完了報告書

平成24年2月 グローバル・パートナーズ株式会社 レアテック株式会社 金沢本社

1)建物名称: レトワール神田 (旧サンパレス21)

3 . 1 施 工 年 月 日 : 平成24年1月5日 \sim 平成24年2月29日

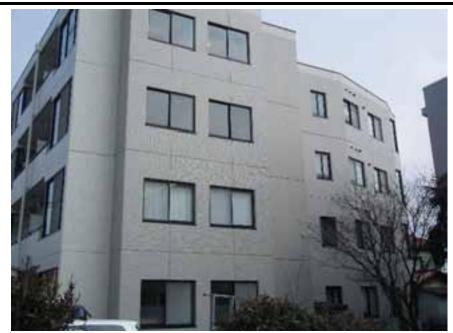
写真番号	2
面方位	南面
階高	1F~4F
通り番号	
部位•部材	外壁

施工完了後全景

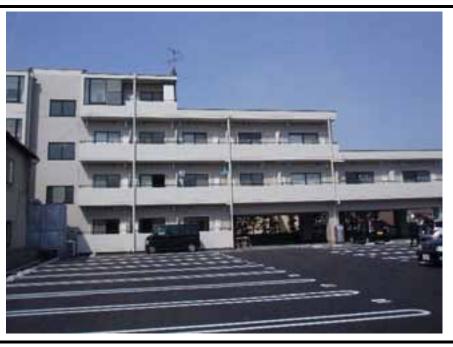
写真番号	3
面方位	東面
階高	1F~4F
通り番号	
部位•部材	外壁
状況説明

施工完了後全景

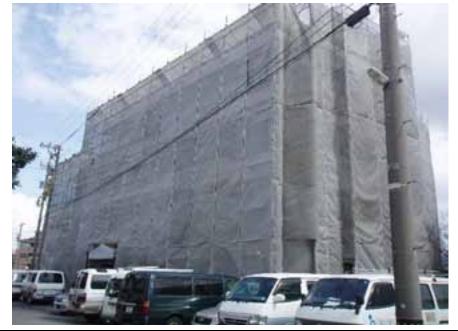
写真番号	73
面方位	南西面
階高	1F~4F
通り番号	
部位•部材

くさび緊結式足場組立状況 ※メッシュシート張り

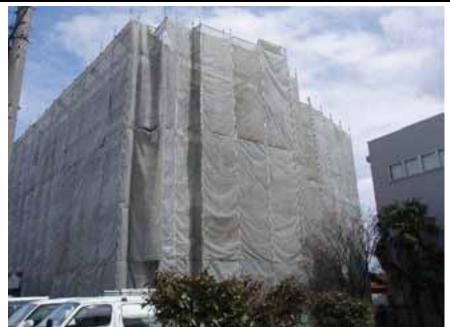
写真番号	74
面方位	南西面
階高	1F~4F
通り番号	
部位•部材

くさび緊結式足場組立状況 ※メッシュシート張り

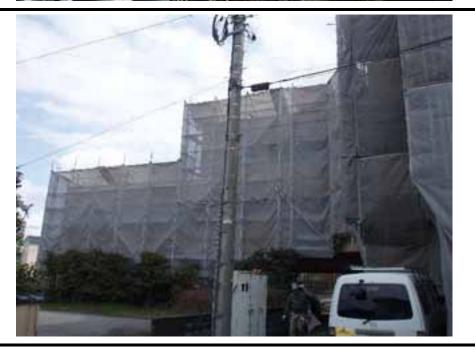
北西面
1F~4F

くさび緊結式足場組立状況 ※メッシュシート張り

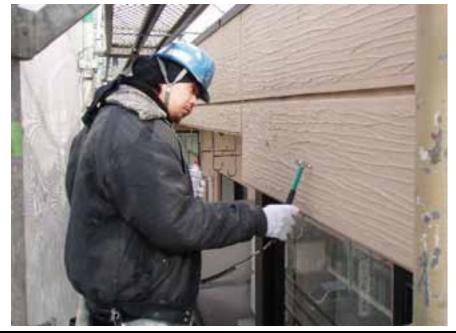
写真番号	76
面方位	西面
階高	4F
通り番号	
部位•部材	外壁

外壁浮き・ひび割れ部 打診・マーキング状況

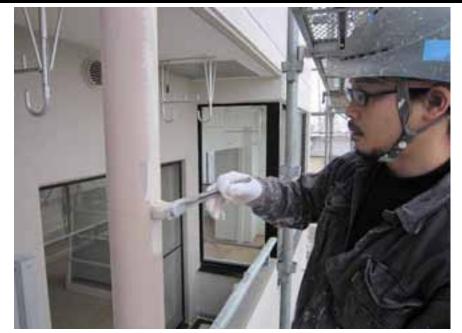
写真番号	202
面方位	西面
階高	3F
通り番号	
部位•部材	樋

樋 ケレン・ウレタン塗装

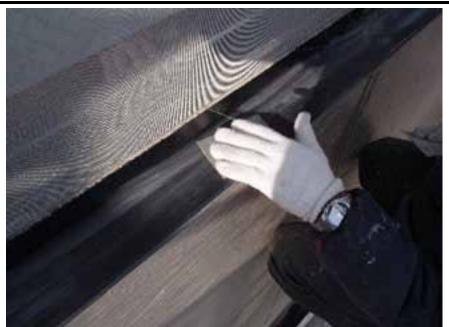
写真番号	203
面方位	西面
階高	3F
通り番号	
部位•部材	サッシュ
状況説明

サッシュ水切り塗装※下地ケレン処理

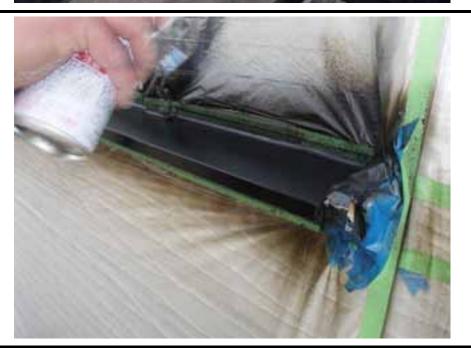
写真番号	204
面方位	西面
階高	3F
通り番号	
部位•部材	サッシュ
状況説明

サッシュ水切り塗装※アクリル樹脂塗装

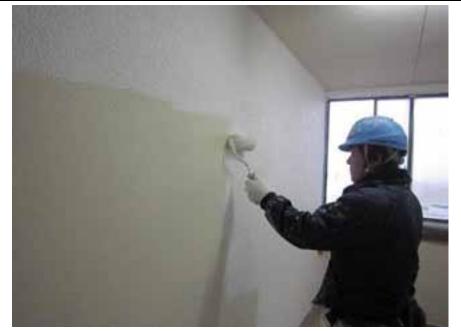
写真番号	211
面方位	共用部
階高	3F
通り番号	
部位•部材	廊下
状况説明

内壁微弾性フィラー塗装

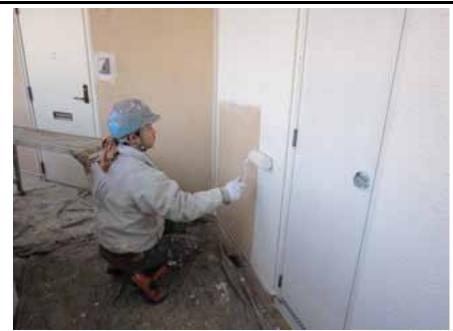
写真番号	212
面方位	共用部
階高	2F
通り番号	
部位•部材	廊下
 状況説明

内壁微弾性フィラー塗装

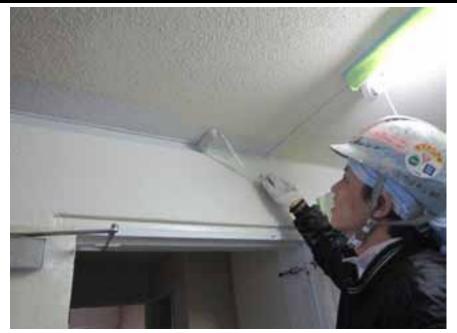
写真番号	214
面方位	共用部
階高	3F
通り番号	
部位•部材	廊下
状況説明

天井AEP塗装

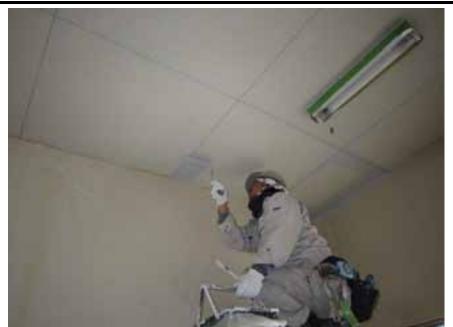
写真番号	215
面方位	共用部
階高	3F
通り番号	
部位•部材	廊下
状況説明

天井AEP塗装

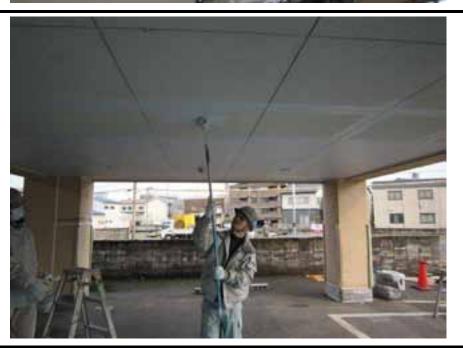
写真番号	216
面方位	共用部
階高	3F
通り番号	
部位•部材	駐車場
状況説明

天井AEP塗装

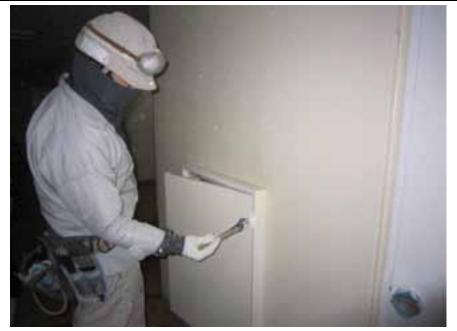
写真番号	217
面方位	共用部
階高	1F
通り番号	
部位•部材	建具
状況説明	
電気BOXウレタン塗装

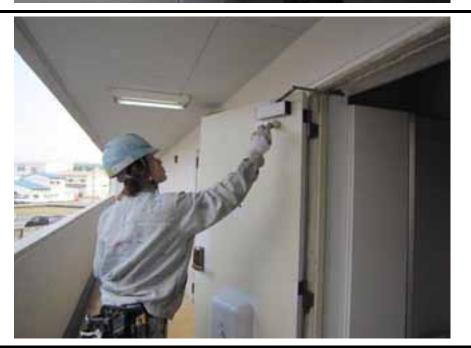
写真番号	219
面方位	共用部
階高	2F
通り番号	
部位•部材	廊下

住戸玄関ドア ウレタン塗装

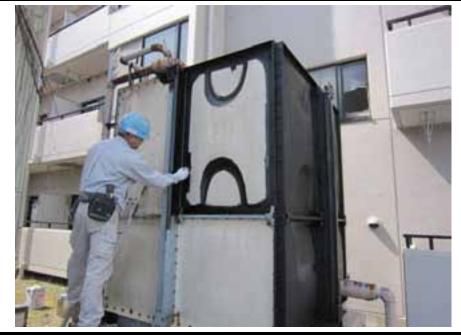
写真番号	220
面方位	東面
階高	1F
通り番号	
部位•部材	受水槽

受水槽ウレタン塗装 ※FRP面プライマー処理

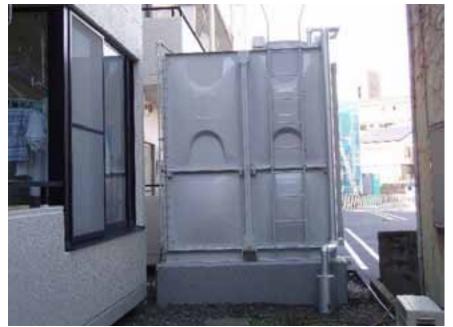
写真番号	221
面方位	東面
階高	1F
通り番号	
部位•部材	受水槽
状況説明

受水槽ウレタン塗装

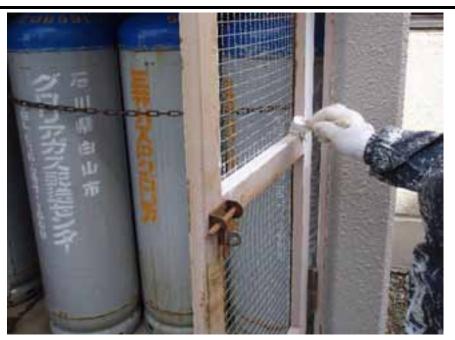
写真番号	222
面方位	南面
階高	1F
通り番号	
部位•部材	ガスプロパン

ガスプロパンシリコン塗装 ※ケレン・錆止め処理

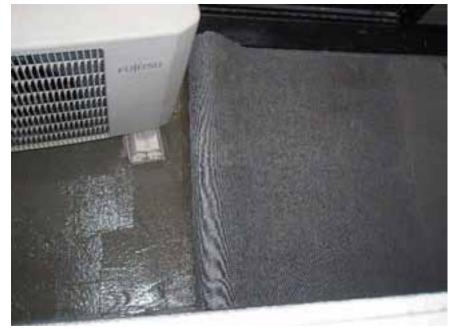
写真番号	250
面方位	西面
階高	3F
通り番号	
部位•部材	バルコニー
状況説明

バルコニー床 塩ビシート防水

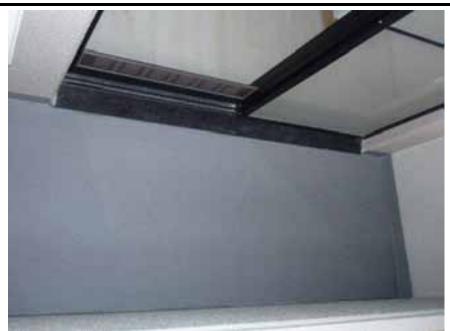
写真番号	251
面方位	西面
階高	2F
通り番号	
部位•部材	バルコニー
状況説明

バルコニー床 塩ビシート防水

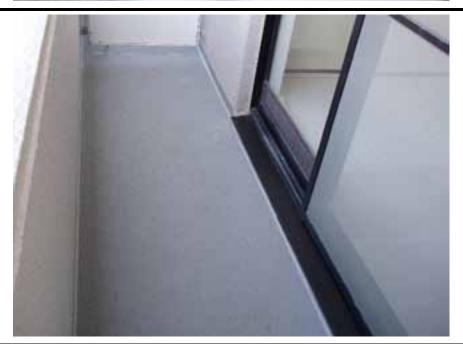
写真番号	252
面方位	西面
階高	1F
通り番号	
部位•部材	バルコニー
状況説明

バルコニー床 塩ビシート防水
