サンパレス21

外装及び内装劣化調査診断報告書

平成24年1月 グローバル・パートナーズ株式会社 レアテック株式会社 金沢本社

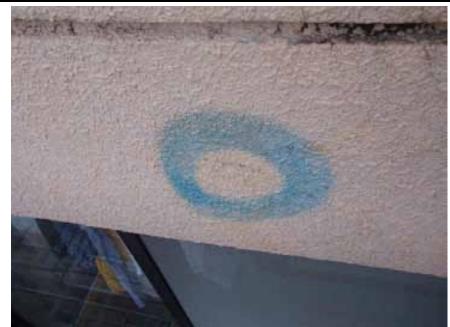
東面-28.JPG

サッシュ水切り下部 ひび割れ劣化状況 ※シーリング劣化による 苔の発生状況

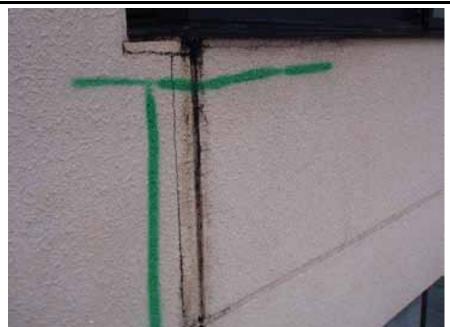
東面-58.JPG

サッシュ水切り下部 ひび割れ劣化による 苔の発状況

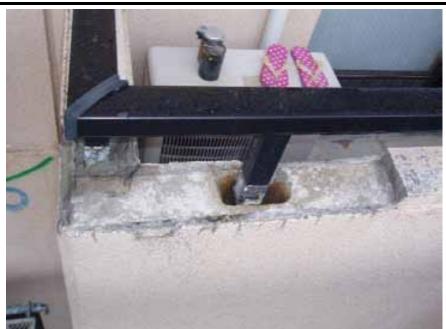
バルコニー手摺支柱 笠木モルタル 爆裂欠損・ひび割れ劣化状況

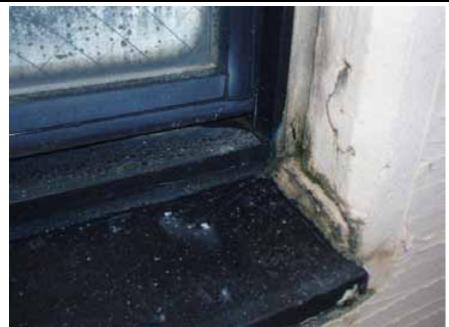
西面-67.JPG

外壁ひび割れ劣化状況

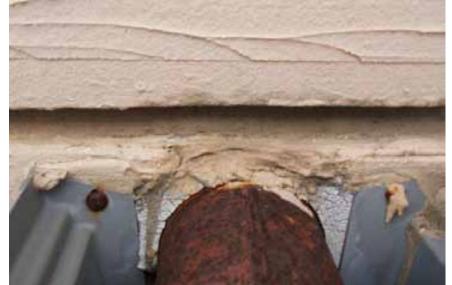
西面-133.JPG

外壁ひび割れ劣化状況

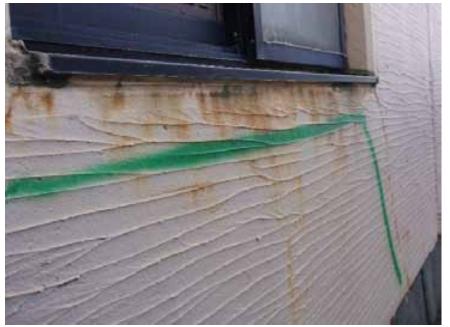
南面-138.JPG

サッシュ廻り及び 水切りシーリング 劣化破断状況

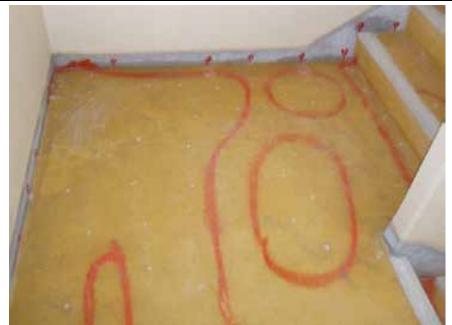
階段ササラ巾木及び踊り場床 モルタル浮き劣化状況
